| GEZ | KARTA ADRESOWA ZABYTKU | | 3. Miejscowość |
| 1. Nazwa<br><br><b>ZAŁOŻENIE FOLWARCZNE</b> | 2. Czas powstania<br><br><b>2. połowa XIX w.</b> | <b>DĘBOWO</b> | |

| GEZ | | KARTA ADRESOWA ZABYTKU | | 3. Miejscowość | |
| STODOŁA<br>w zespole DWORSKO-PARKOWYM | | 1895 r. | | | |

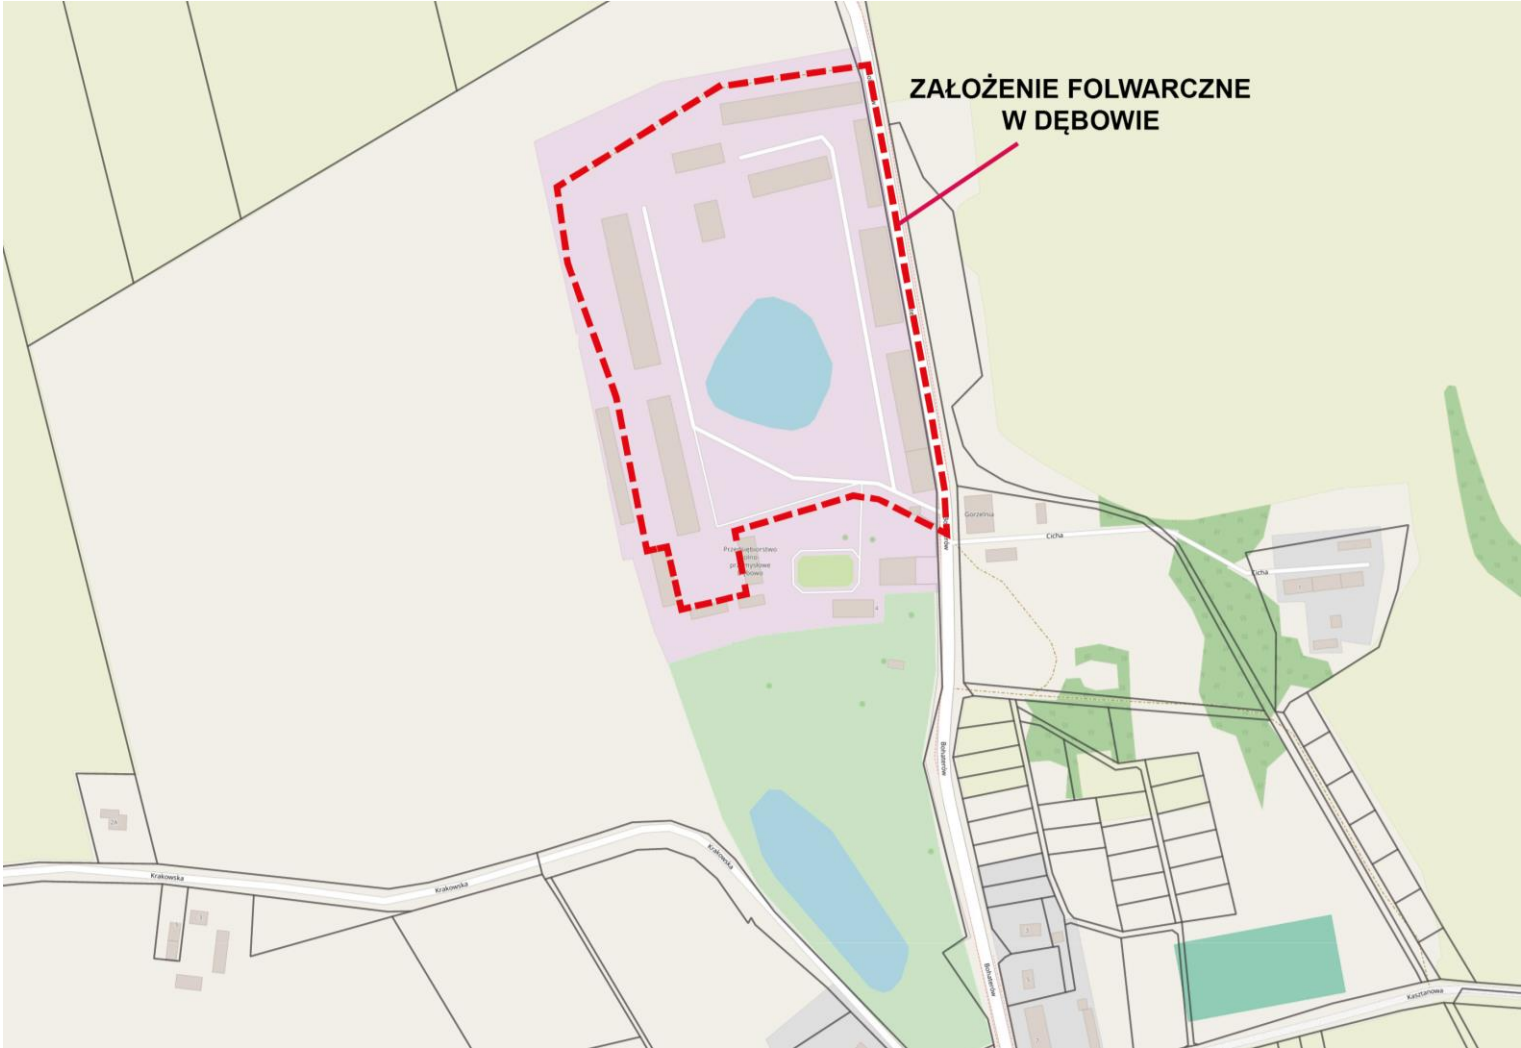
Mapa założenia i części miejscowości Dębowo – kolorem czerwonym oznaczono założenie folwarczne

Stan zachowania założenia folwarcznego w Dębowie należy określić jako dostateczny. Historyczny układ przestrzenny zespołu pozostaje czytelny w zarysie, zwłaszcza w postaci dużego podwórze gospodarczego oraz rozmieszczenia zabudowy wzdłuż jego granic. Układ ten uległ jednak przekształceniom funkcjonalnym i kompozycyjnym. Zachowane relikty dawnych powiązań komunikacyjnych nie tworzą już w pełni czytelnego systemu, a granice kompozycyjne zespołu oraz jego powiązania widokowe z dawną częścią rezydencjonalno-parkową uległy częściowemu zatarciu.

Należy dążyć do zachowania historycznego układu przestrzennego zespołu folwarcznego, w szczególności czytelnego zarysu podwórze gospodarczego, rozmieszczenia zabudowy wzdłuż jego granic oraz relacji przestrzennych pomiędzy poszczególnymi obiektami.

Wskazane jest uporządkowanie układu komunikacyjnego poprzez zachowanie czytelnych historycznych ciągów oraz, w miarę możliwości i na podstawie rozpoznania historycznego, przywrócenie ich dawnych przebiegów i powiązań funkcjonalnych. Należy również dążyć do ochrony i konserwacji zachowanych budynków historycznych, ze szczególnym uwzględnieniem ich brył, gabarytów, materiału, detalu architektonicznego oraz relacji przestrzennych w obrębie zespołu.

Rekomenduje się porządkowanie przestrzeni zespołu poprzez ograniczanie elementów przypadkowych, tymczasowych oraz dysharmonizujących z historycznym charakterem założenia. Wskazane jest także dążenie do przywrócenia czytelności powiązań przestrzennych i widokowych pomiędzy częścią folwarczną a dawną częścią rezydencjonalno-parkową.

Zaleca się przeprowadzenie szczegółowej inwentaryzacji architektoniczno-konserwatorskiej zespołu oraz pogłębionego rozpoznania historycznego, które pozwolą na precyzyjne określenie zakresu zachowanych wartości zabytkowych oraz kierunków dalszych działań porządkowych, konserwatorskich i rewitalizacyjnych.

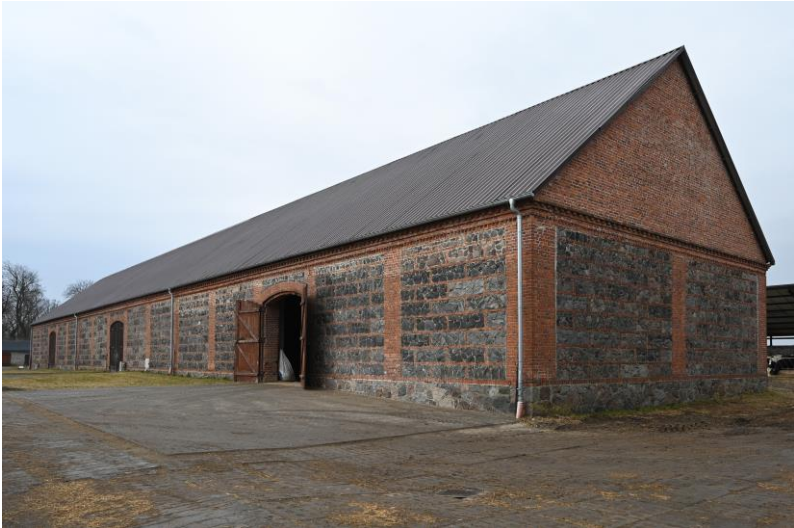
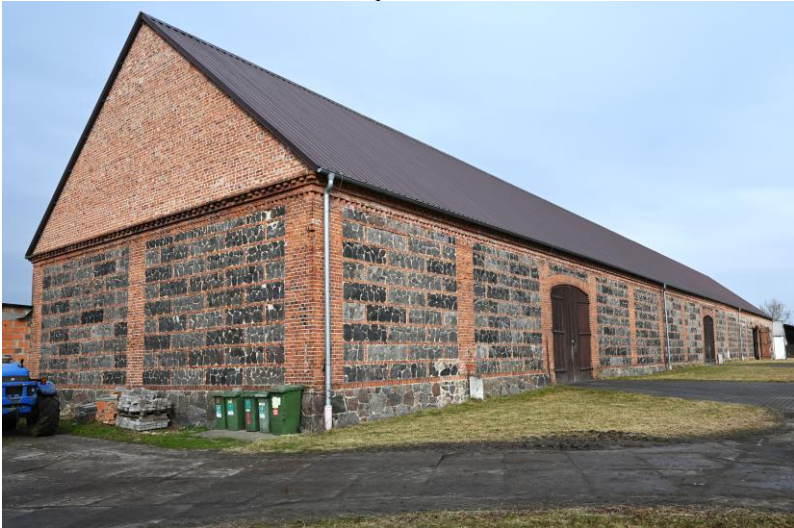
| widok w kierunku południowo-zachodnim | | | | nr działki: 169 | |
| widok w kierunku północno-zachodnim | | | | 5. Przynależność administracyjna | |

Stan zachowania obiektu należy ocenić jako dobry. Budynek zachował czytelną bryłę, gabaryty, konstrukcję oraz istotne walory architektoniczne i materiałowe. Przekształceniem wtórnym jest wymiana pokrycia dachowego na blachę.

Wskazane jest prowadzenie prac konserwacyjnych elewacji, obejmujących oczyszczenie powierzchni, uzupełnienie ubytków oraz naprawę spoin z zastosowaniem materiałów i technologii dostosowanych do historycznego charakteru oraz sposobu wykonania muru. Zaleca się zachowanie i konserwację ceglanoego gzymsu podokapowego oraz kamiennego cokołu.

Wskazane jest prowadzenie okresowej kontroli stanu technicznego budynku, w szczególności konstrukcji murowanej, więźby dachowej, pokrycia dachu, gzymsu, cokołu oraz stref narażonych na zawilgocenie.

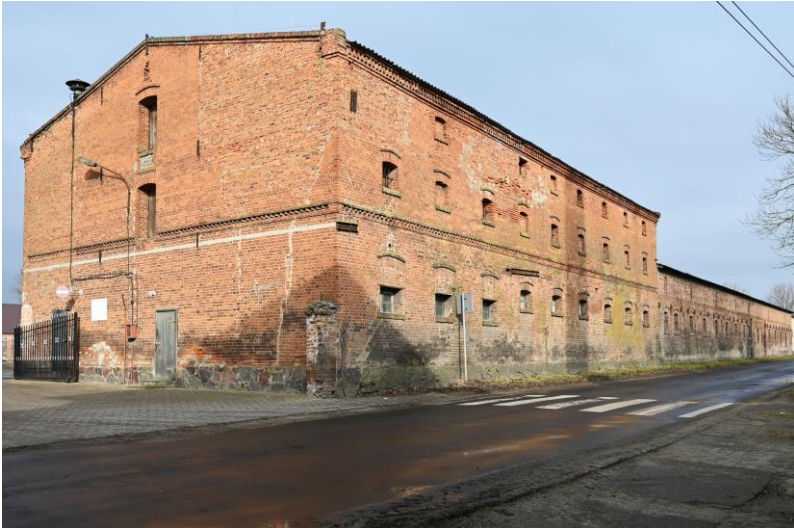
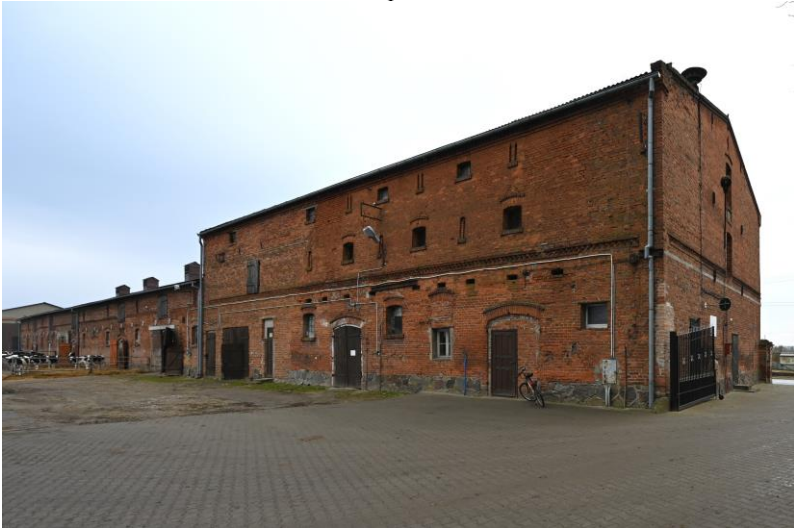
| widok w kierunku północno-zachodnim | | | | nr działki: <b>169</b> | |
| widok w kierunku północno-wschodnim | | | | 5. Przynależność administracyjna | |

Wskazane jest prowadzenie prac konserwacyjnych elewacji, obejmujących oczyszczenie powierzchni, uzupełnienie ubytków oraz naprawę spoin z zastosowaniem materiałów i technologii dostosowanych do historycznego charakteru oraz sposobu wykonania muru.

Należy unikać dalszych przekształceń elewacji oraz bryły budynku, które mogłyby prowadzić do zatarcia jego wartości zabytkowych. Wskazane jest prowadzenie okresowej kontroli stanu technicznego obiektu, w szczególności konstrukcji, pokrycia dachowego, elewacji, cokołu oraz stref narażonych na zawilgocenie.

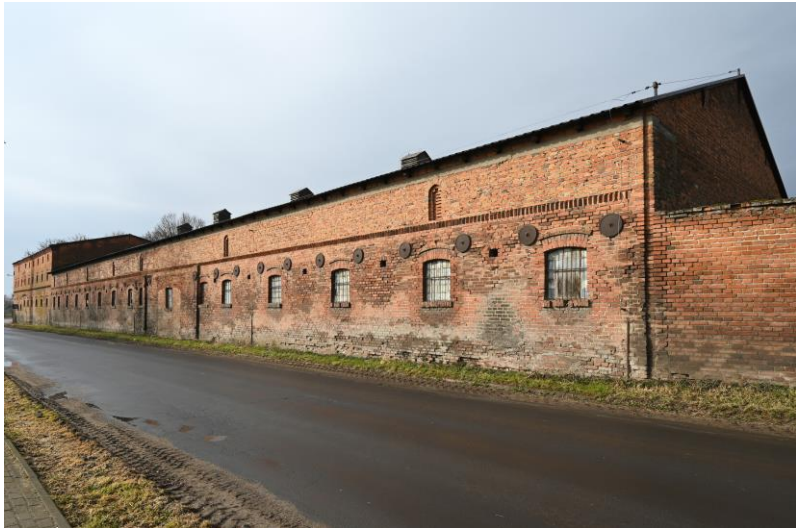
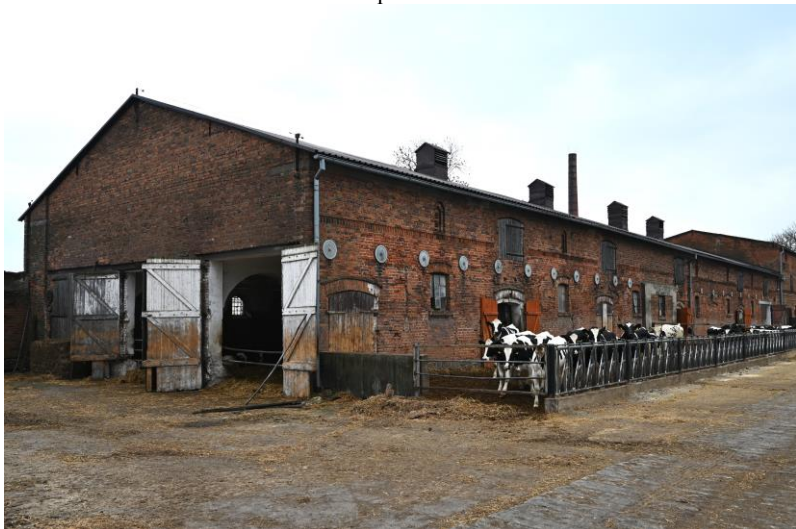
| widok w kierunku południowo-zachodnim | | | | nr działki: <b>169</b> | |
| widok w kierunku południowo-wschodnim | | | | 5. Przynależność administracyjna | |

Szczegółnej uwagi wymaga elewacja od strony ul. Bohaterów, wykazująca podwyższony stopień degradacji związany z bezpośrednią ekspozycją na czynniki atmosferyczne i zanieczyszczenia komunikacyjne. Widoczne zabrudzenia, nawarstwienia oraz rozwój mikroorganizmów wpływają niekorzystnie na stan materiałów elewacyjnych.

Rekomenduje się przeprowadzenie prac konserwatorskich elewacji, obejmujących oczyszczenie powierzchni, usunięcie zabrudzeń i nawarstwień biologicznych, uzupełnienie ubytków oraz naprawę spoin z zastosowaniem materiałów i technologii dostosowanych do historycznego charakteru oraz sposobu wykonania muru.

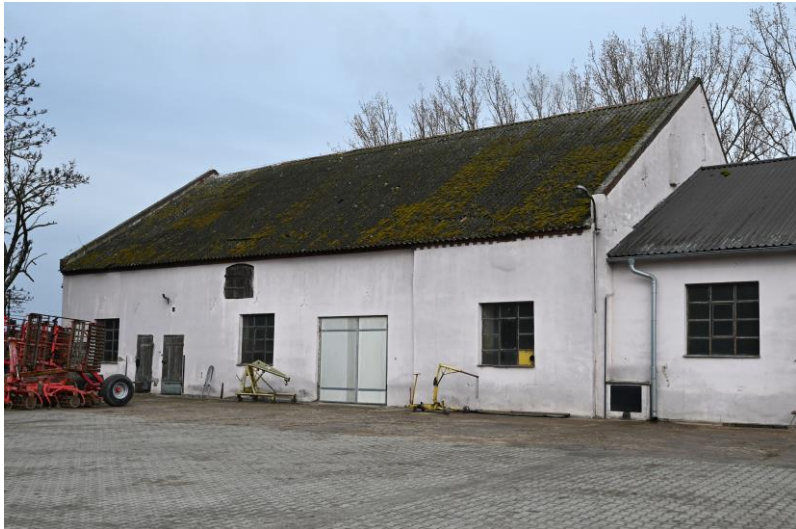
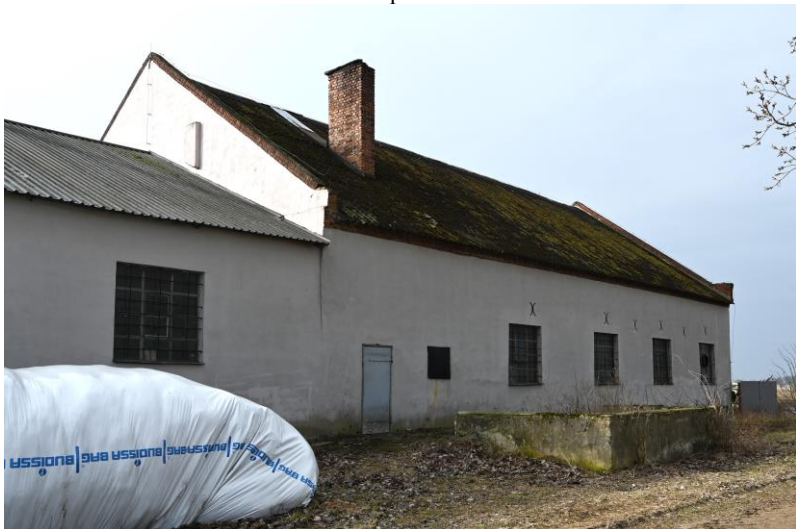
| widok w kierunku północno-zachodnim | | | | nr działki: <b>169</b> | |
| widok w kierunku południowo-zachodnim | | | | 5. Przynależność administracyjna | |

Budynek założony jest na planie prostokąta. Jest to obiekt parterowy, przykryty dachem dwuspadowym. Wzniesiony został z cegły ceramicznej, obecnie jest otynkowany. W wielu miejscach widoczne są prześwity ceglanej struktury pod warstwą tynku.

Pokrycie dachowe wykonane jest z płyt falistych, azbestowo-cementowych i znajduje się w złym stanie technicznym. Na powierzchni pokrycia widoczne są zabrudzenia oraz nawarstwienia biologiczne w postaci mchów i porostów.

Stan zachowania obiektu należy ocenić jako dostateczny. Budynek zachował zasadniczą bryłę, gabaryty oraz formę dachu dwuspadowego, jednak widoczne są przekształcenia wtórne oraz objawy degradacji materiałowej, zwłaszcza w obrębie pokrycia dachowego i elewacji.

Należy prowadzić okresową kontrolę stanu technicznego budynku, w szczególności konstrukcji murowanej, więźby dachowej, pokrycia dachowego, elewacji oraz stref narażonych na zawilgocenie.

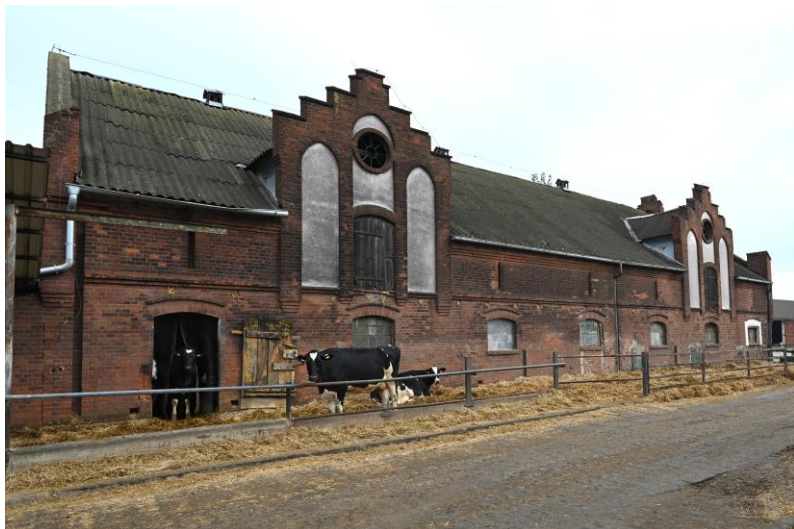
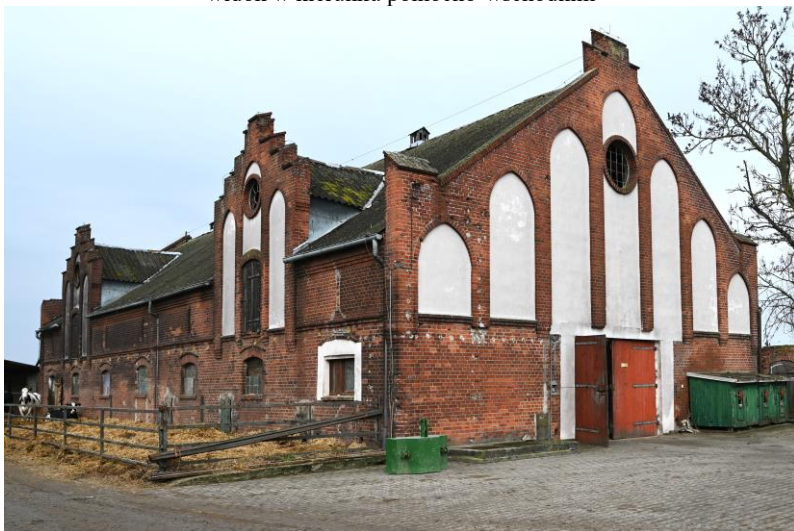
widok w kierunku północno-wschodnim

widok w kierunku północno-zachodnim

Stolarka i ślusarska okienna i drzwiowa zachowana jest fragmentarycznie. W wielu miejscach jest zdegradowana lub wymieniona na współczesną. Część otworów uległa wtórnym przekształceniom.

Szczególnej ochrony wymaga kompozycja elewacji, w tym układ osiowy, tynkowane blendy oraz charakterystyczne płytkie występy elewacyjne zwieńczone schodkowymi szczytami. Wskazane jest prowadzenie prac konserwacyjnych elewacji ceglanych, obejmujących oczyszczenie powierzchni, uzupełnienie ubytków oraz naprawę spoin z zastosowaniem materiałów i technologii dostosowanych do historycznego charakteru oraz sposobu wykonania muru.

Wskazana jest konserwacja zachowanych historycznych elementów stolarki. W przypadku elementów wtórnych, zdegradowanych lub wymagających wymiany należy stosować rozwiązania materiałowe, proporcje i podziały nawiązujące do historycznego charakteru obiektu.

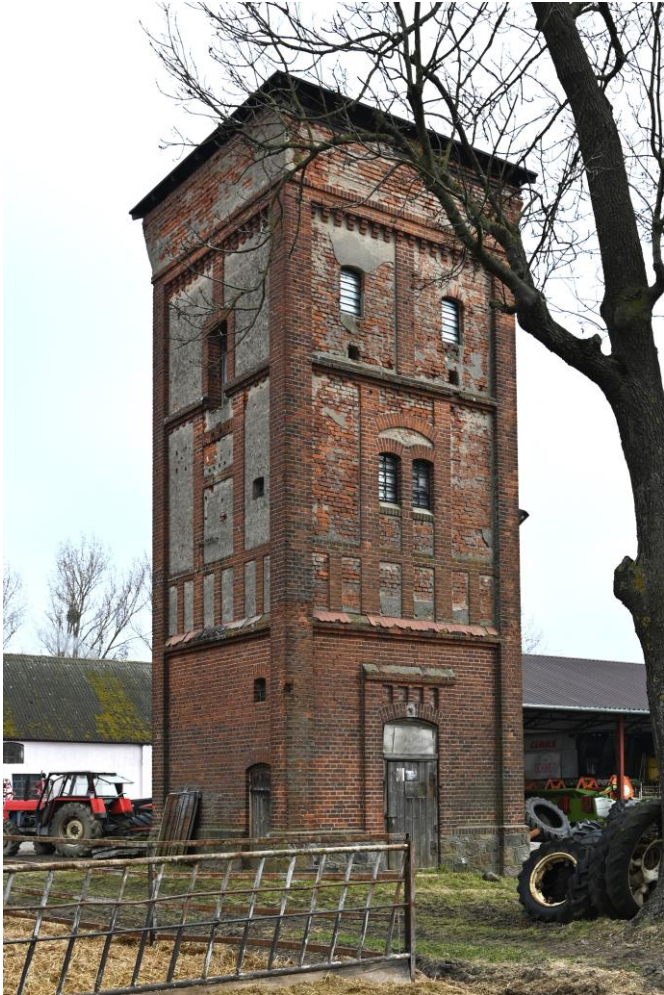
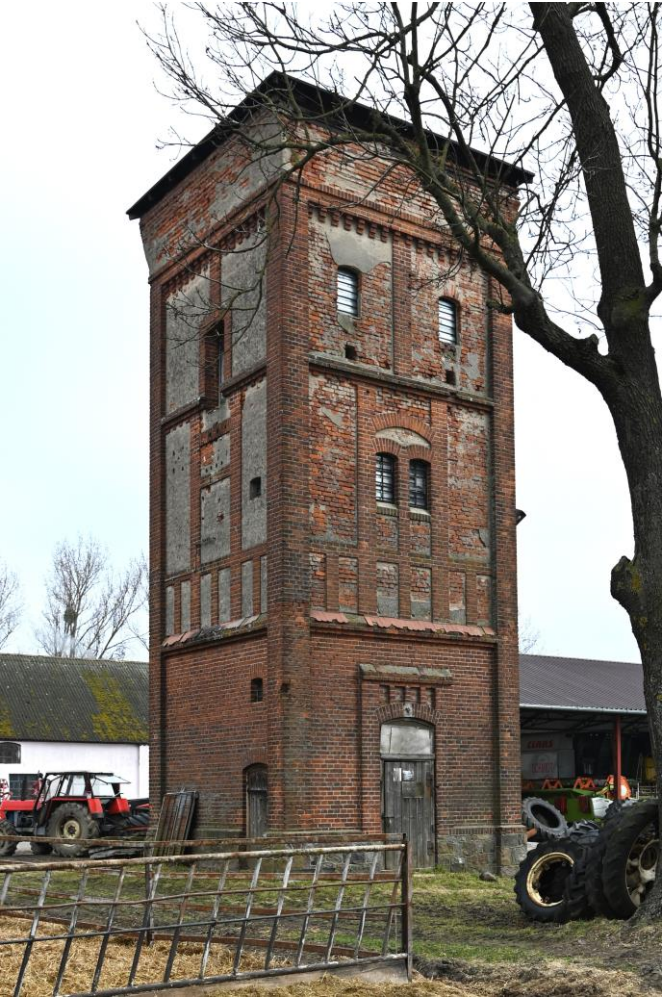
| <p>widok w kierunku północnym</p> | | | | ulica i nr: <b>Bohaterów 2</b> | |

widok w kierunku północnym

Wskazane jest przeprowadzenie prac konserwacyjnych elewacji, obejmujących oczyszczenie powierzchni ceglanych i tynkowanych, uzupełnienie ubytków tynku w blendach i polach dekoracyjnych oraz naprawę spoin w partiach ceglanych, z zastosowaniem materiałów i technologii dostosowanych do historycznego charakteru obiektu.

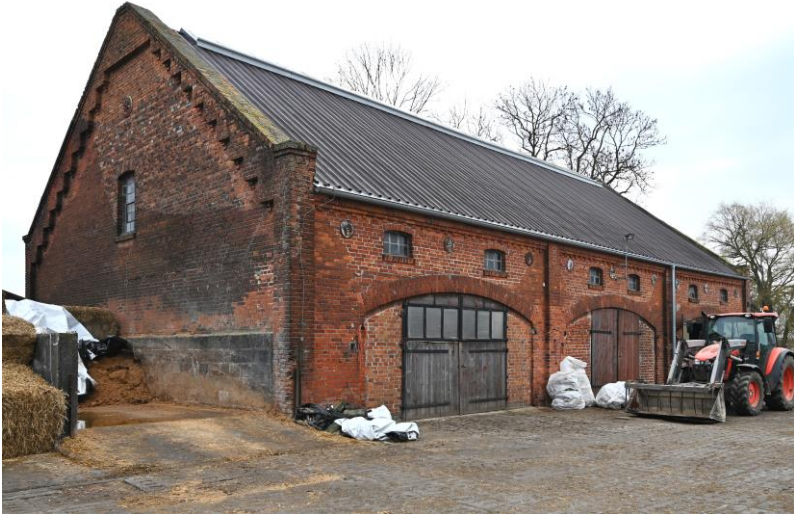
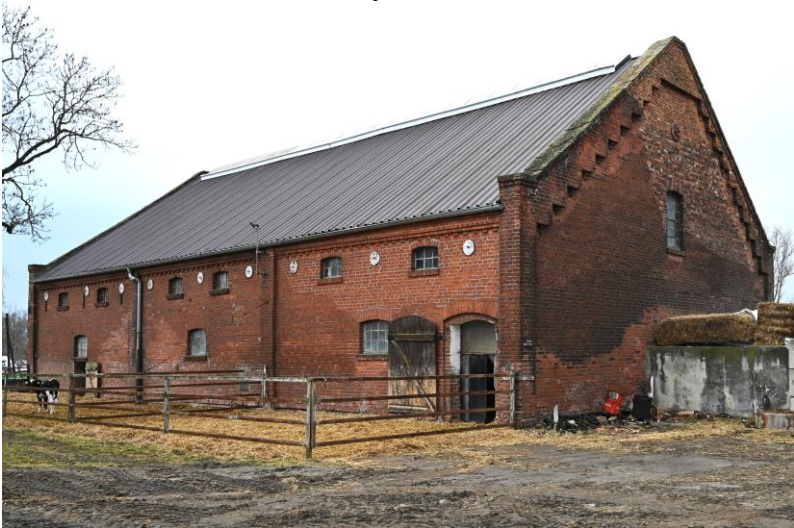
| <br>widok w kierunku południowo-wschodnim | | | | ulica i nr: <b>Bohaterów 2</b> | |
| <br>widok w kierunku południowo-zachodnim | | | | współrzędne: <b>53.188552, 17.491415</b> | |

Stan zachowania obiektu należy ocenić jako dość dobry. Budynek zachował czytelną bryłę, gabaryty oraz związek z dawną funkcją gospodarczą, pomimo wtórnych przekształceń w obrębie otworów oraz miejscowych objawów degradacji materiałowej, w tym ubytków zapraw spoinujących i nawarstwień biologicznych.

Rekomenduje się przeprowadzenie prac konserwacyjnych elewacji, obejmujących oczyszczenie powierzchni, usunięcie nawarstwień biologicznych, uzupełnienie ubytków zapraw spoinujących oraz naprawę miejsc zdegradowanych, z zastosowaniem materiałów i technologii dostosowanych do historycznego charakteru oraz sposobu wykonania muru.

Należy unikać dalszych przekształceń elewacji oraz wprowadzania nowych elementów mogących zaburzać kompozycję budynku. Wskazane jest prowadzenie okresowej kontroli stanu technicznego obiektu, w szczególności konstrukcji murowanej, pokrycia dachowego, gzymsu, cokołu, spoin oraz stref narażonych na zawilgocenie.

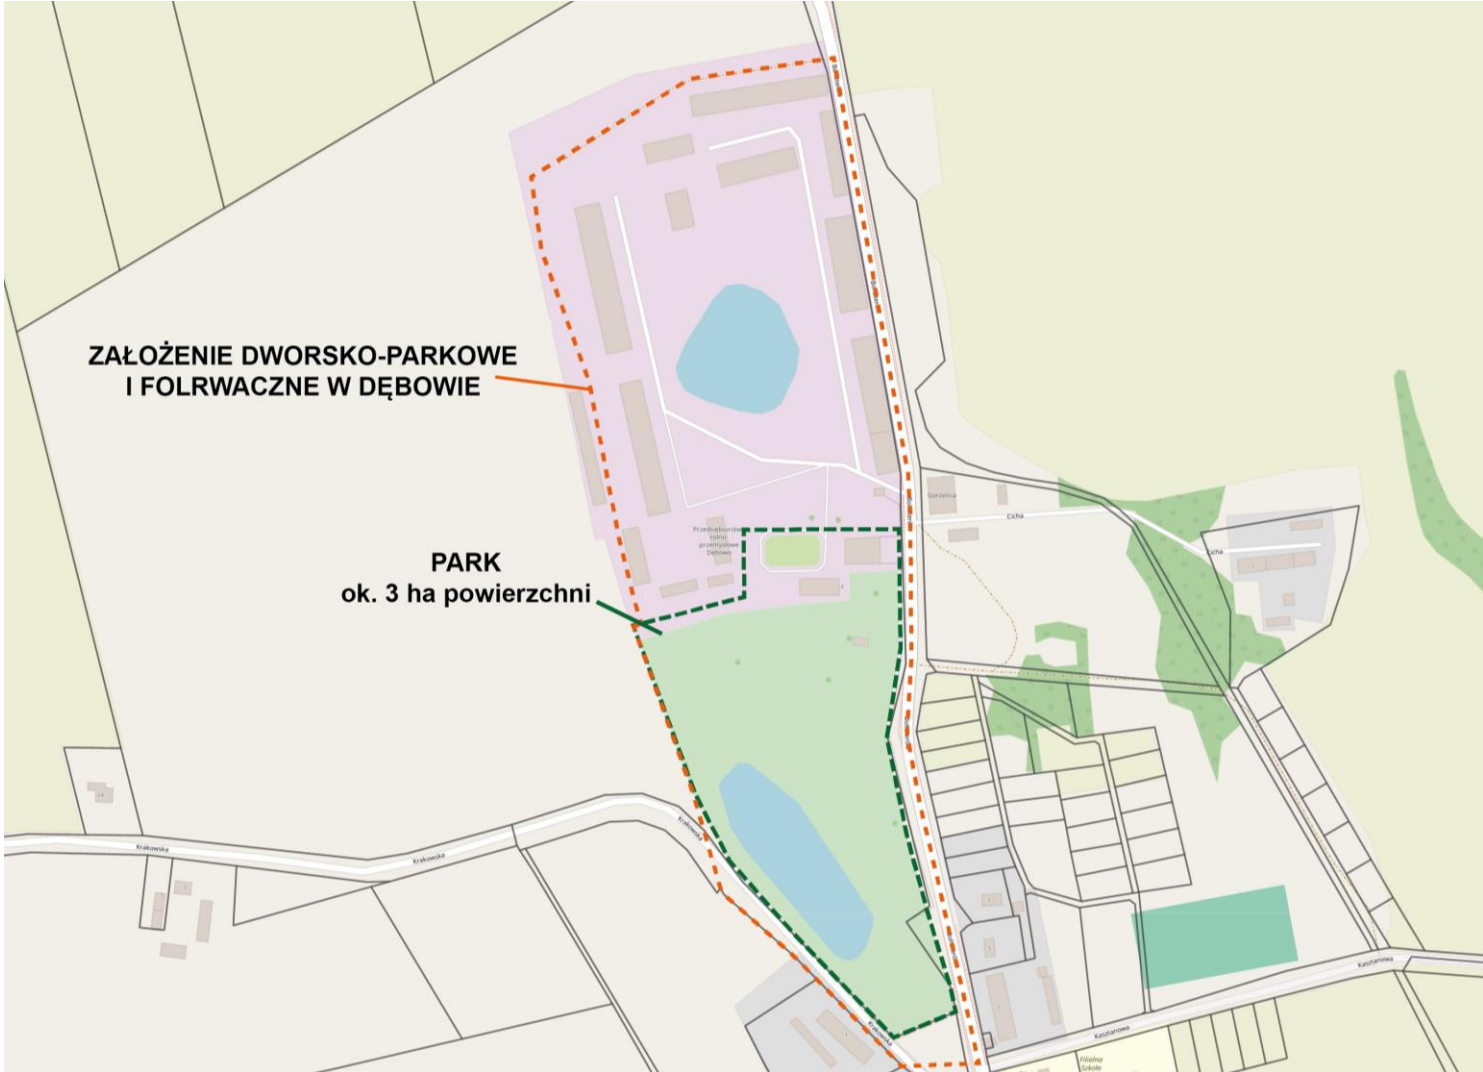
Stan zachowania parku należy ocenić jako dostateczny. Zachowana jest ogólna struktura przestrzenna założenia oraz wybrane elementy historyczne, w tym starodrzew, zbiornik wodny, fragmenty układu komunikacyjnego oraz mur ceglany od strony ul. Bohaterów. Jednocześnie czytelne są objawy częściowej degradacji układu kompozycyjnego i zieleni.

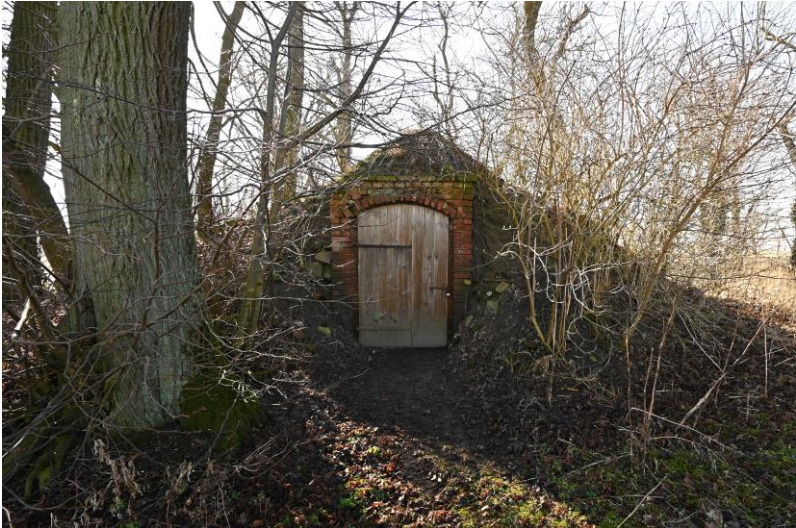
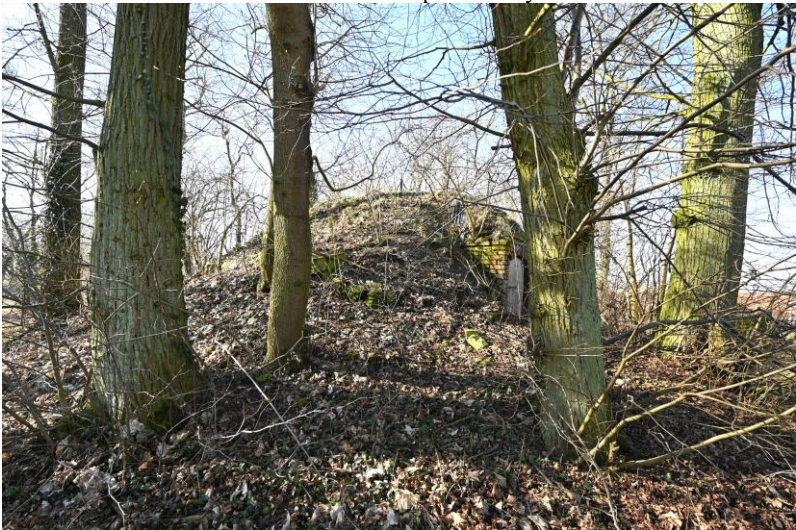
| <div></div> <div>widok w kierunku południowym</div> <div></div> <div>widok w kierunku zachodnim</div> | | | | ulica i nr: <b>Dębowo</b> | |

Zaleca się uporządkowanie zieleni bezpośrednio przylegającej do obiektu, w szczególności selektywne usunięcie samosiewów i roślinności mogącej powodować degradację konstrukcji poprzez oddziaływanie systemów korzeniowych oraz sprzyjanie zawilgoceniu. Jednocześnie należy zachować parkowy charakter otoczenia lodowni.

Wskazana jest kontrola stanu zawilgocenia obiektu oraz zapewnienie właściwego odprowadzania wód opadowych, w celu ograniczenia degradacji cegły i elementów konstrukcyjnych.

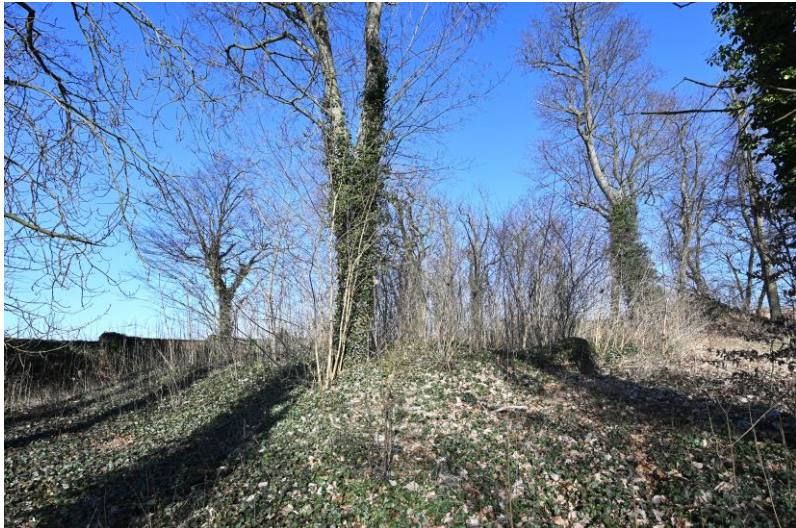
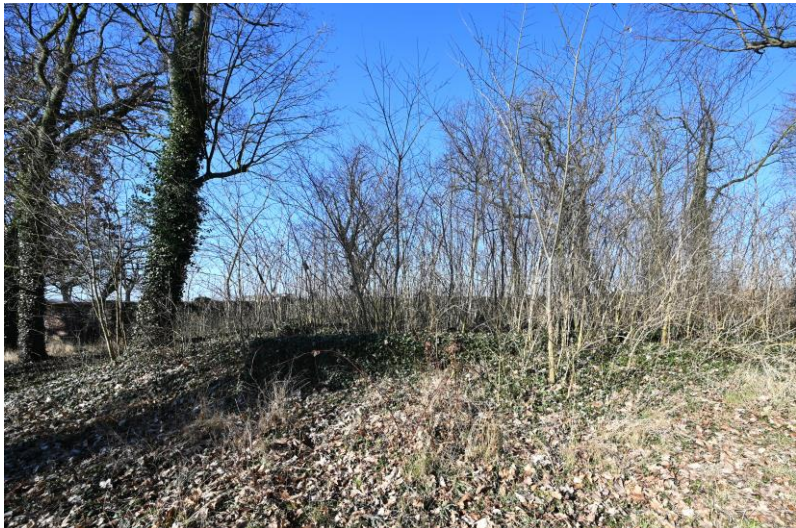
| <div></div> <div>widok w kierunku zachodnim</div> <div></div> <div>widok w kierunku zachodnim</div> | | | | ulica i nr: - | |

Teren dawnego cmentarza jest silnie zarośnięty roślinnością spontaniczną, co utrudnia identyfikację jego pierwotnej struktury. Pomimo znacznego stopnia degradacji obiekt posiada wartość historyczną i sepulkralną jako świadectwo funkcjonowania dawnego majątku ziemskiego oraz element historycznej struktury parku.

Zaleca się zachowanie istniejących reliktów cmentarza, w szczególności fragmentów ceglanych ogrodzenia oraz ukształtowania terenu, jako materialnych świadectw historycznego układu założenia. Wskazane jest przeprowadzenie prac porządkowych polegających na selektywnym usunięciu nadmiernej roślinności, zwłaszcza samosiewów drzew i krzewów mogących prowadzić do dalszej degradacji zachowanych elementów.

Należy wykonać dokumentację inwentaryzacyjną i fotograficzną terenu, obejmującą zachowane reliktory murów, ukształtowanie terenu, zieleń oraz ewentualne pozostałości elementów sepulkralnych. Zachowane elementy materialne należy zabezpieczyć, a w miarę możliwości wyeksponować w sposób czytelny i niepowodujący ich dalszej degradacji.
