| GEZ | KARTA ADRESOWA ZABYTKU | | 3. Miejscowość |
| 1. Nazwa<br><br><b>ZAŁOŻENIE FOLWARCZNE</b> | 2. Czas powstania<br><br><b>2. połowa XIX w.</b> | <b>DĘBOWO</b> | |

| GEZ | | KARTA ADRESOWA ZABYTKU | | 3. Miejscowość | |
| WOLARNIA<br>w zespole DWORSKO-PARKOWYM | | 1869 r. | | | |

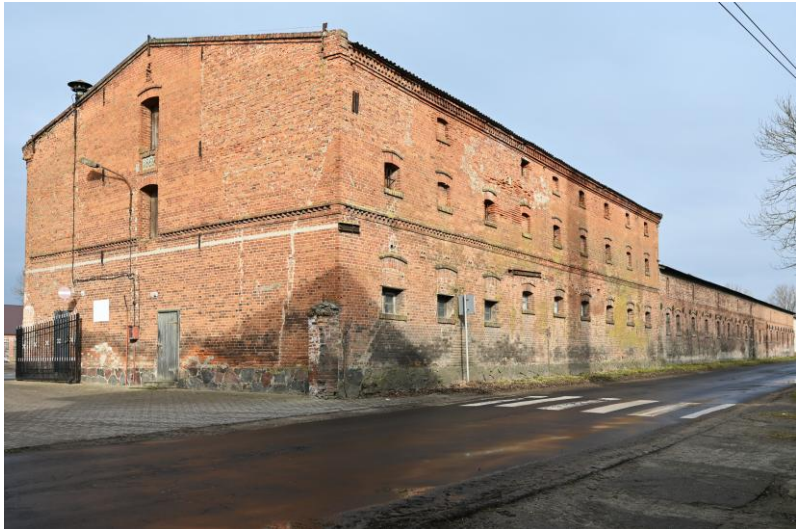
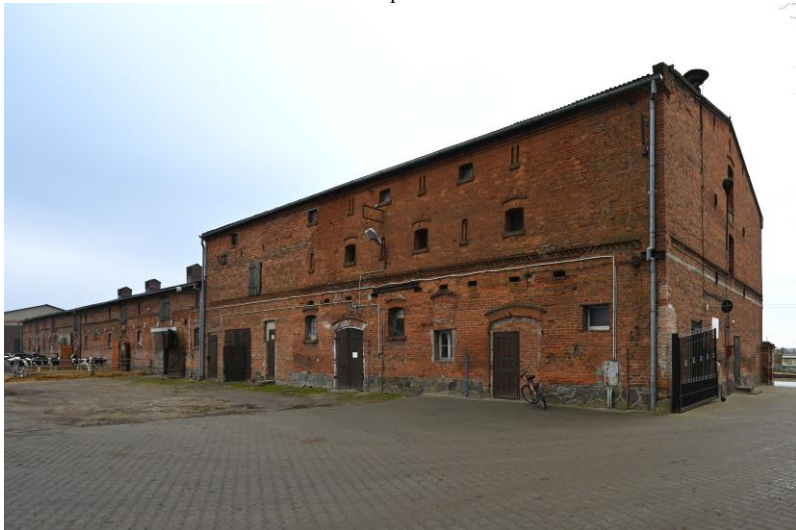
| widok w kierunku północno-zachodnim | | | | nr działki: 169 | |
| widok w kierunku północno-wschodnim | | | | 5. Przynależność administracyjna | |

Stan zachowania obiektu należy ocenić jako dość dobry. Budynek zachował czytelną bryłę, historyczny materiał budowlany oraz detal architektoniczny, przy niewielkich przekształceniach wtórnych.

Wskazane jest prowadzenie prac konserwacyjnych elewacji, obejmujących oczyszczenie powierzchni, uzupełnienie ubytków oraz naprawę spoin z zastosowaniem materiałów i technologii dostosowanych do historycznego charakteru oraz sposobu wykonania muru.

Należy zachować rytm i podziały otworów okiennych oraz drzwiowych. W przypadku przyszłych remontów lub przekształceń wskazane jest dążenie do przywrócenia właściwych proporcji i form otworów, zgodnych z historycznym charakterem obiektu. Rekomenduje się zachowanie istniejących wrót jako elementów charakterystycznych dla dawnej funkcji gospodarczej budynku.

Należy unikać dalszych przekształceń elewacji oraz bryły budynku, które mogłyby prowadzić do zatarcia jego wartości zabytkowych. Wskazane jest prowadzenie okresowej kontroli stanu technicznego obiektu, w szczególności konstrukcji, pokrycia dachowego, elewacji, cokołu oraz stref narażonych na zawiłocenie.

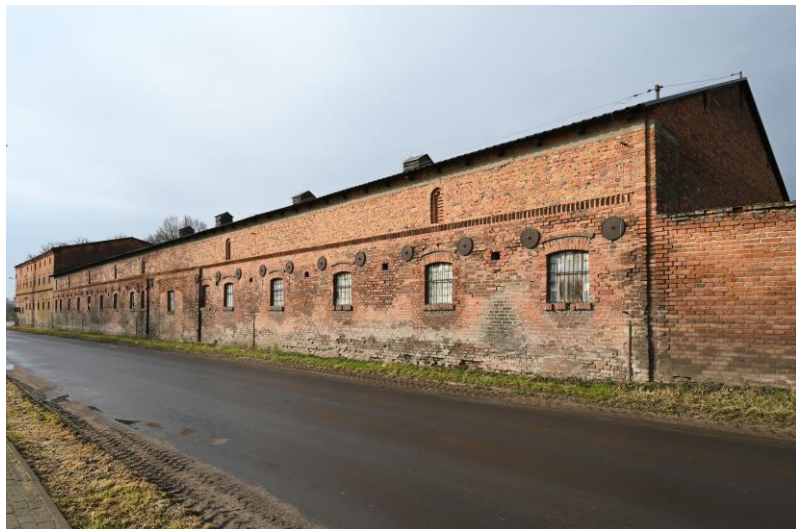
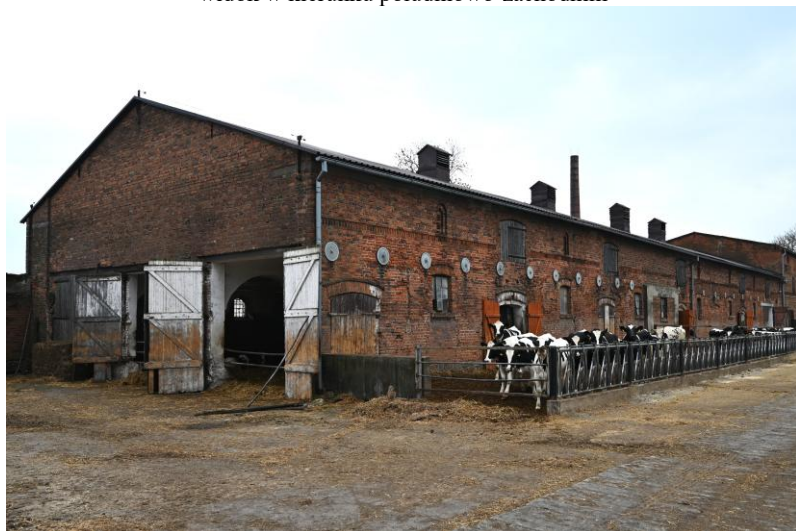
widok w kierunku południowo-zachodnim

widok w kierunku południowo-wschodnim

Szczegółnej uwagi wymaga elewacja od strony ul. Bohaterów, wykazująca podwyższony stopień degradacji związany z bezpośrednią ekspozycją na czynniki atmosferyczne i zanieczyszczenia komunikacyjne. Widoczne zabrudzenia, nawarstwienia oraz rozwój mikroorganizmów wpływają niekorzystnie na stan materiałów elewacyjnych.

Rekomenduje się przeprowadzenie prac konserwatorskich elewacji, obejmujących oczyszczenie powierzchni, usunięcie zabrudzeń i nawarstwień biologicznych, uzupełnienie ubytków oraz naprawę spoin z zastosowaniem materiałów i technologii dostosowanych do historycznego charakteru oraz sposobu wykonania muru.

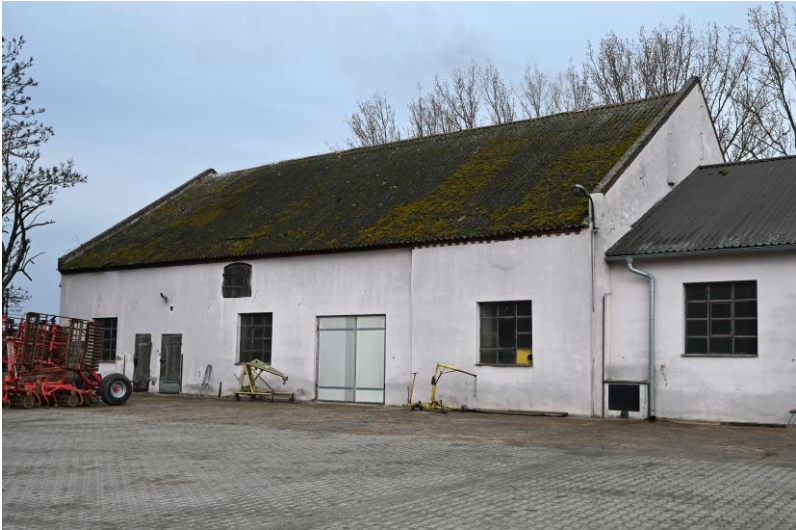
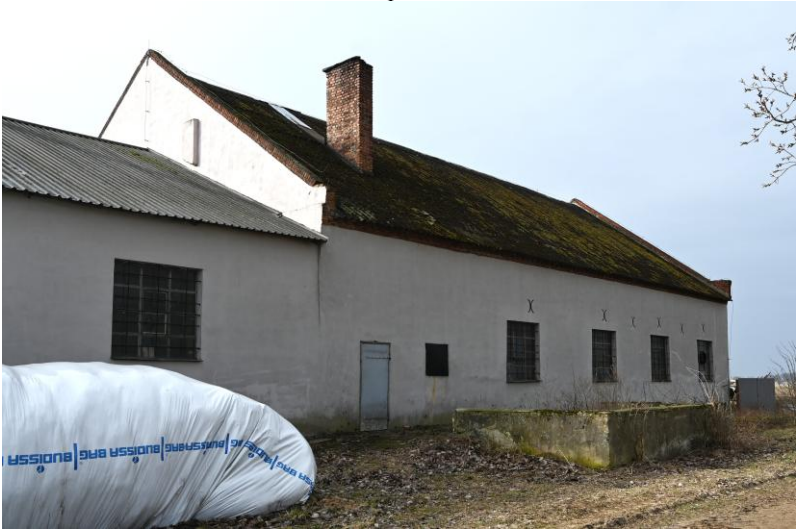
Budynek założony jest na planie prostokąta. Jest to obiekt parterowy, przykryty dachem dwuspadowym. Wzniesiony został z cegły ceramicznej, obecnie jest otynkowany. W wielu miejscach widoczne są prześwity ceglanej struktury pod warstwą tynku.

Pokrycie dachowe wykonane jest z płyt falistych, azbestowo-cementowych i znajduje się w złym stanie technicznym. Na powierzchni pokrycia widoczne są zabrudzenia oraz nawarstwienia biologiczne w postaci mchów i porostów.

Stan zachowania obiektu należy ocenić jako dostateczny. Budynek zachował zasadniczą bryłę, gabaryty oraz formę dachu dwuspadowego, jednak widoczne są przekształcenia wtórne oraz objawy degradacji materiałowej, zwłaszcza w obrębie pokrycia dachowego i elewacji.

Należy prowadzić okresową kontrolę stanu technicznego budynku, w szczególności konstrukcji murowanej, więźby dachowej, pokrycia dachowego, elewacji oraz stref narażonych na zawilgocenie.

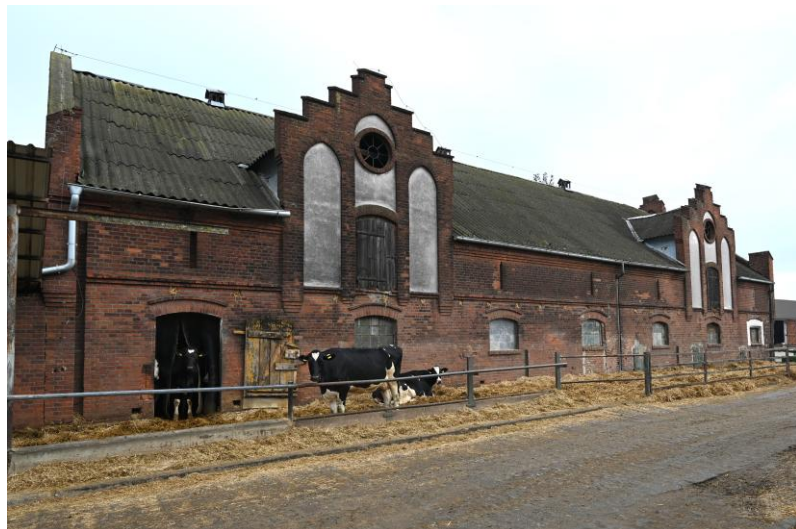
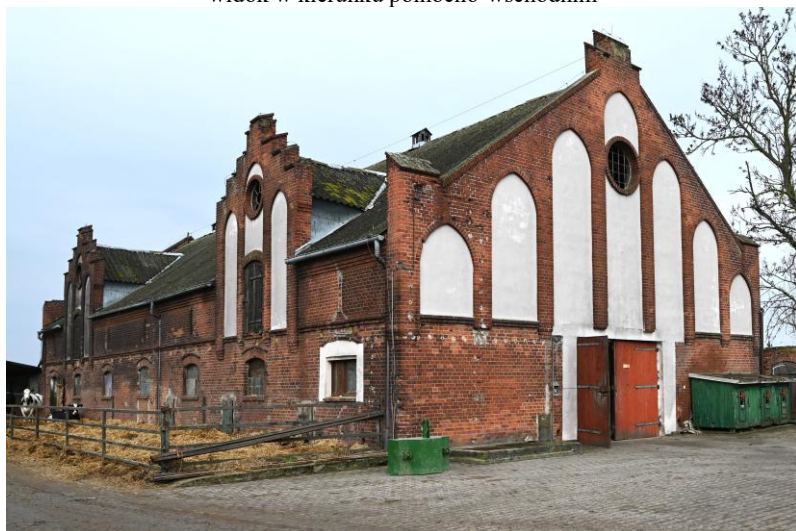
widok w kierunku północno-wschodnim

widok w kierunku północno-zachodnim

Stolarka i ślusarska okienna i drzwiowa zachowana jest fragmentarycznie. W wielu miejscach jest zdegradowana lub wymieniona na współczesną. Część otworów uległa wtórnym przekształceniom.

Szczegółnej ochrony wymaga kompozycja elewacji, w tym układ osiowy, tynkowane blendy oraz charakterystyczne płytkie występy elewacyjne zwieńczone schodkowymi szczytami. Wskazane jest prowadzenie prac konserwacyjnych elewacji ceglanych, obejmujących oczyszczenie powierzchni, uzupełnienie ubytków oraz naprawę spoin z zastosowaniem materiałów i technologii dostosowanych do historycznego charakteru oraz sposobu wykonania muru.

Wskazana jest konserwacja zachowanych historycznych elementów stolarki. W przypadku elementów wtórnych, zdegradowanych lub wymagających wymiany należy stosować rozwiązania materiałowe, proporcje i podziały nawiązujące do historycznego charakteru obiektu.

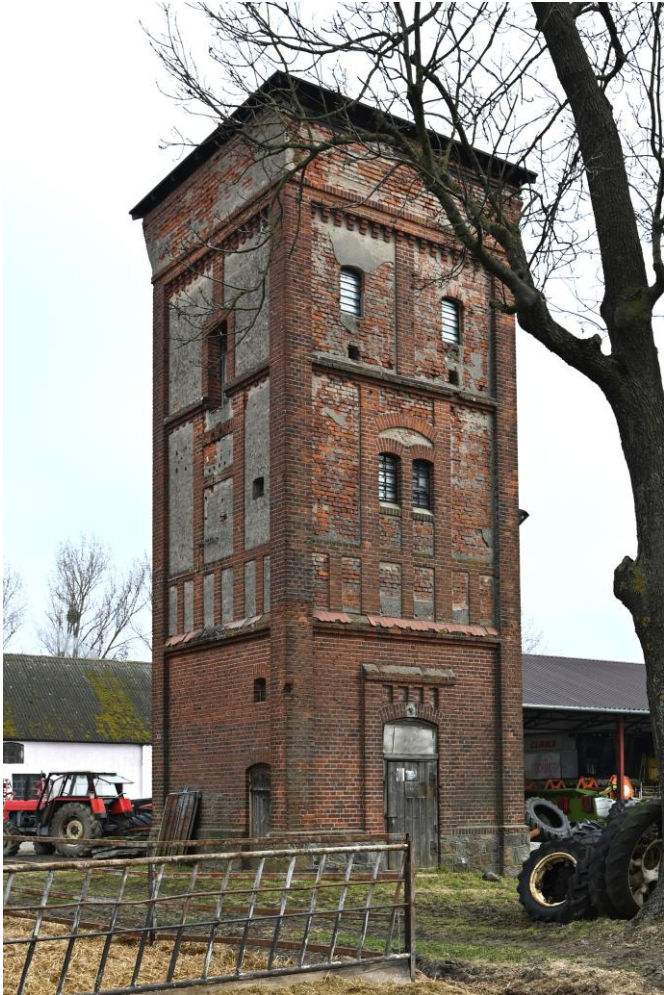
| widok w kierunku północnym | | | | nr działki: 169 | |

Wskazane jest przeprowadzenie prac konserwacyjnych elewacji, obejmujących oczyszczenie powierzchni ceglanych i tynkowanych, uzupełnienie ubytków tynku w blendach i polach dekoracyjnych oraz naprawę spoin w partiach ceglanych, z zastosowaniem materiałów i technologii dostosowanych do historycznego charakteru obiektu.

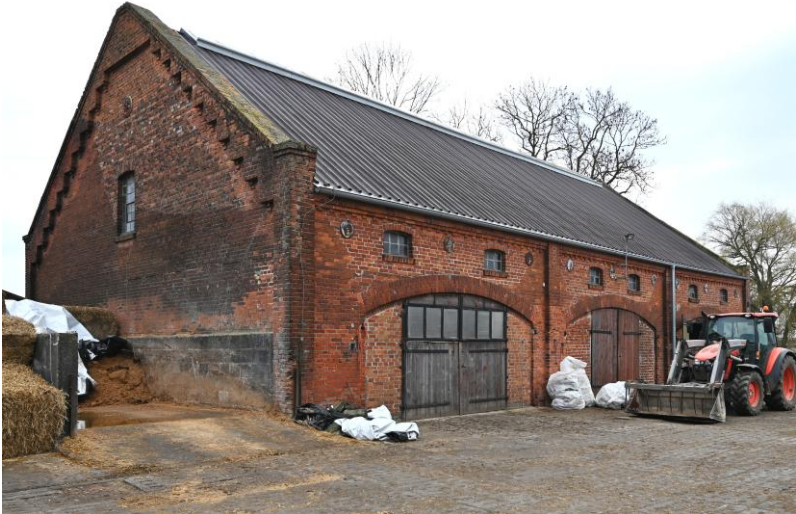
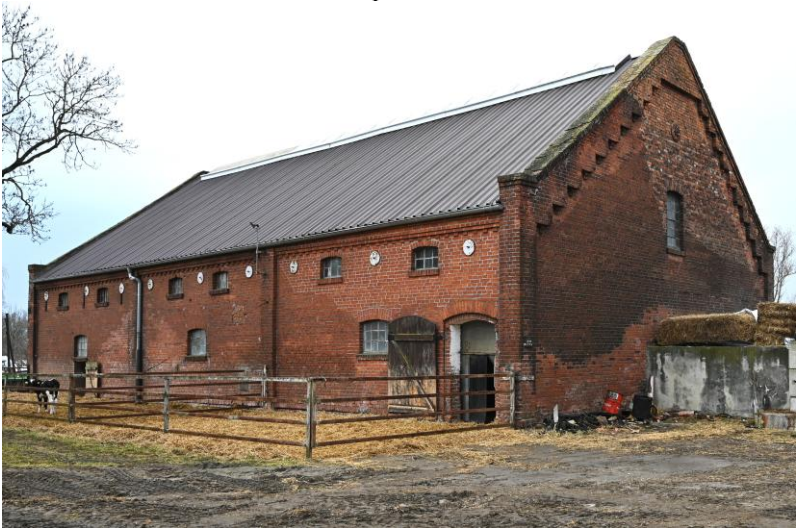
| widok w kierunku południowo-wschodnim | | Gmina Sadki – fragment mapy lokalizacyjnej z zaznaczoną lokalizacją obiektu. Opracowanie własne w środowisku QGIS na podstawie usługi BDOT10K | | nr działki: <b>169</b> | |
| widok w kierunku południowo-zachodnim | | | | 5. Przynależność administracyjna | |

Stan zachowania obiektu należy ocenić jako dość dobry. Budynek zachował czytelną bryłę, gabaryty oraz związek z dawną funkcją gospodarczą, pomimo wtórnych przekształceń w obrębie otworów oraz miejscowych objawów degradacji materiałowej, w tym ubytków zapraw spoinujących i nawarstwień biologicznych.

Rekomenduje się przeprowadzenie prac konserwacyjnych elewacji, obejmujących oczyszczenie powierzchni, usunięcie nawarstwień biologicznych, uzupełnienie ubytków zapraw spoinujących oraz naprawę miejsc zdegradowanych, z zastosowaniem materiałów i technologii dostosowanych do historycznego charakteru oraz sposobu wykonania muru.

Należy unikać dalszych przekształceń elewacji oraz wprowadzania nowych elementów mogących zaburzać kompozycję budynku. Wskazane jest prowadzenie okresowej kontroli stanu technicznego obiektu, w szczególności konstrukcji murowanej, pokrycia dachowego, gzymsu, cokołu, spoin oraz stref narażonych na zawilgocenie.

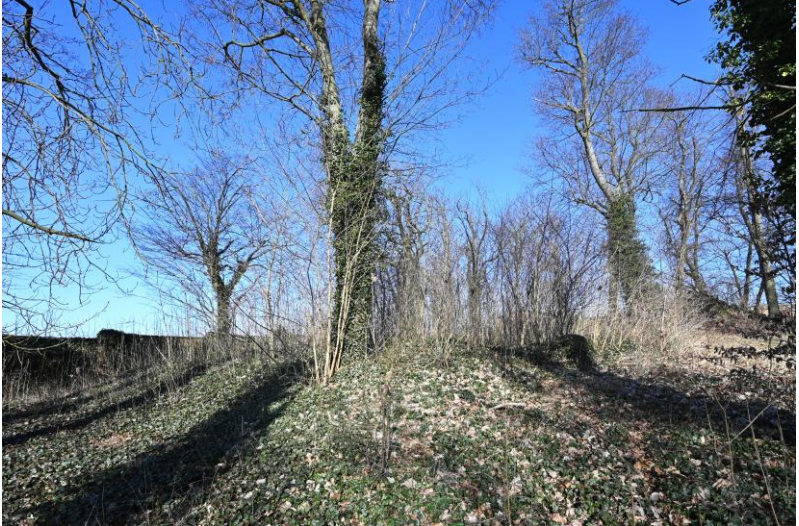
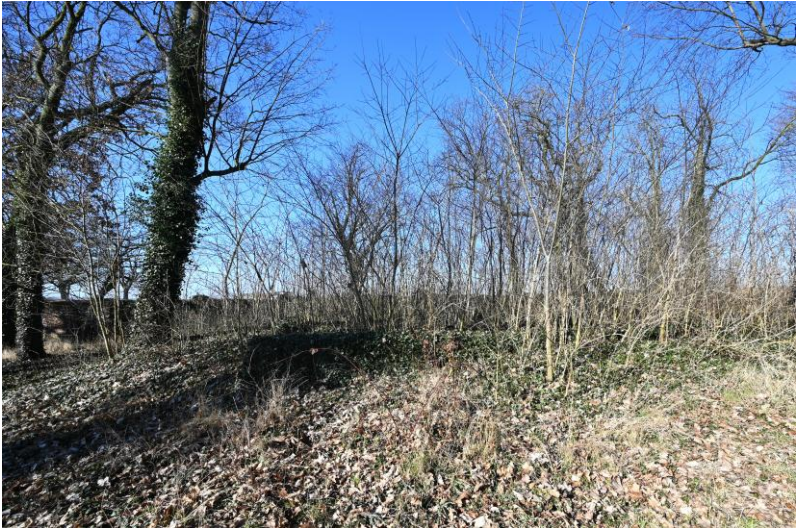
Teren dawnego cmentarza jest silnie zarośnięty roślinnością spontaniczną, co utrudnia identyfikację jego pierwotnej struktury. Pomimo znacznego stopnia degradacji obiekt posiada wartość historyczną i sepulkralną jako świadectwo funkcjonowania dawnego majątku ziemskiego oraz element historycznej struktury parku.

Zaleca się zachowanie istniejących reliktów cmentarza, w szczególności fragmentów ceglanych ogrodzenia oraz ukształtowania terenu, jako materialnych świadectw historycznego układu założenia. Wskazane jest przeprowadzenie prac porządkowych polegających na selektywnym usunięciu nadmiernej roślinności, zwłaszcza samosiewów drzew i krzewów mogących prowadzić do dalszej degradacji zachowanych elementów.

Należy wykonać dokumentację inwentaryzacyjną i fotograficzną terenu, obejmującą zachowane relikty murów, ukształtowanie terenu, zieleń oraz ewentualne pozostałości elementów sepulkralnych. Zachowane elementy materialne należy zabezpieczyć, a w miarę możliwości wyeksponować w sposób czytelny i niepowodujący ich dalszej degradacji.

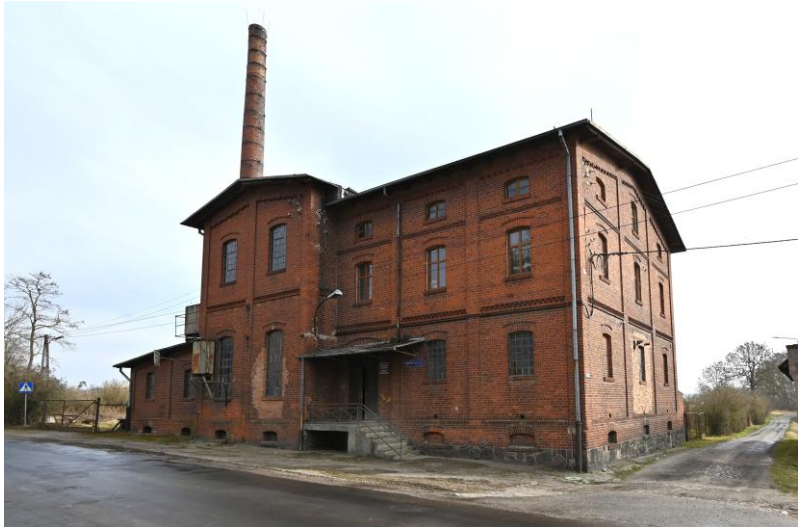
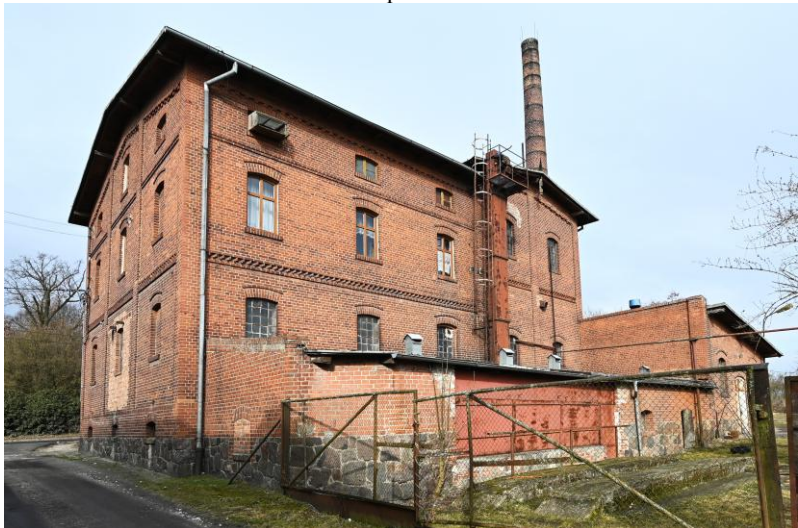
widok w kierunku północno-wschodnim

widok w kierunku północno-zachodnim

Należy zachować i konserwować historyczną substancję ceglana, z zastosowaniem materiałów i technologii dostosowanych do charakteru obiektu oraz sposobu wykonania muru. Wskazane jest oczyszczenie elewacji z zabrudzeń, nawarstwień biologicznych i porostów przy użyciu metod dobranych do stanu zachowania cegły, niepowodujących uszkodzenia jej lica.

W zakresie stolarki okiennej i drzwiowej zaleca się zachowanie oraz konserwację elementów historycznych. W przypadku konieczności wymiany elementów zdegradowanych lub wtórnych należy stosować rozwiązania nawiązujące do historycznych podziałów, proporcji, materiału i formy. Należy unikać wprowadzania stolarki o współczesnych, uproszczonych podziałach, niedostosowanych do charakteru obiektu.
