| <p><b>GEZ</b></p> | <p><b>KARTA ADRESOWA ZABYTKU</b></p> | | <p>3. Miejscowość</p> |
| <p>1. Nazwa</p> <p><b>CMENTARZ EWANGELICKI</b></p> | <p>2. Czas powstania</p> <p><b>1. połowa XIX w.</b></p> | | <p><b>DĘBIONEK</b></p> |

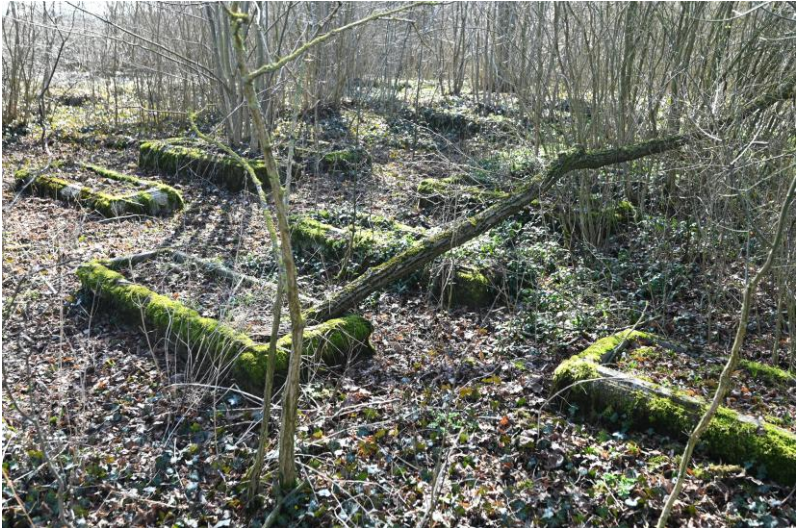
| <p>7. Fotografia z opisem wskazującym orientację w stosunku do sąsiednich terenów lub stron świata albo mapa z zaznaczonym stanowiskiem archeologicznym</p> <div data-bbox="147 387 943 917"> </div> <p>widok w kierunku wschodnim</p> <div data-bbox="147 946 943 1476"> </div> <p>widok w kierunku południowo-wschodnim i przybliżenie na czytelny nagrobek</p> | | <p>4. Adres</p> <p>ulica i nr: -</p> <p>nr działki: <b>290</b></p> <p>współrzędne: <b>53.208176, 17.436891</b></p> <p>5. Przynależność administracyjna</p> <p>województwo <b>kujawsko-pomorskie</b></p> <p>powiat <b>nakielski</b></p> <p>gmina <b>Sadki</b></p> <p>6. Formy ochrony</p> <p>Obiekt ujęty w <b>wojewódzkiej ewidencji zabytków</b></p> <p>Obiekt ujęty w gminnej ewidencji zabytków Gminy Sadki, przyjętej <b>zarządzeniem nr 55.2026</b> Wójta Gminy Sadki z dnia <b>7 września 2026 r.</b></p> <div data-bbox="1019 502 1585 1305"> </div> <p>Gmina Sadki – fragment mapy lokalizacyjnej z zaznaczoną lokalizacją obiektu. Opracowanie własne w środowisku QGIS na podstawie usługi BDOT10K</p> | |

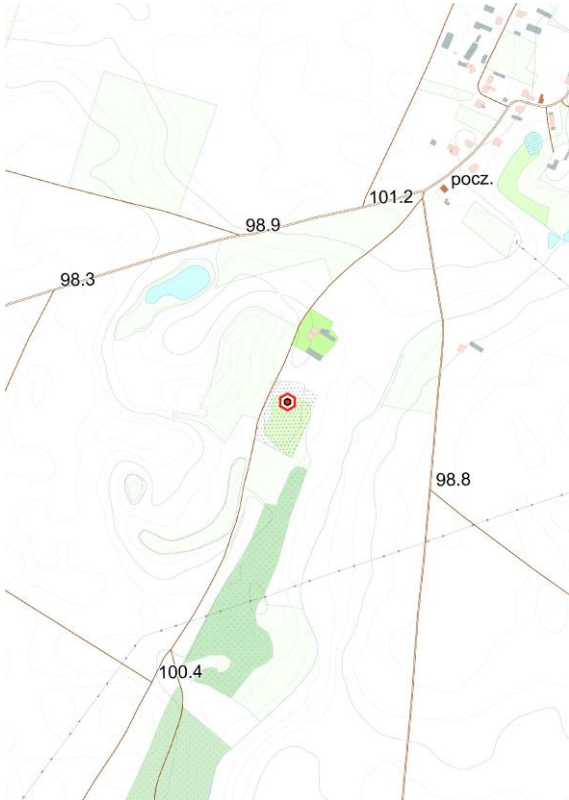
Stan zachowania cmentarza jest zły. Obiekt jest silnie zarośnięty, nieuporządkowany i przez długi czas pozostawał bez opieki. W przeszłości teren był wykorzystywany jako miejsce wypasu zwierząt, co przyczyniło się do degradacji jego struktury przestrzennej oraz zniszczenia części nagrobków.

Pomimo tego zachowało się kilkadziesiąt relikwiotów nagrobków. Liczne z nich są przewrócone, częściowo zagłębione w gruncie lub pokryte roślinnością. Elementy kamienne są w znacznym stopniu porośnięte mchem i porostami, co utrudnia ich identyfikację, ale jednocześnie wskazuje na brak ingerencji w substancję zabytkową.

Konieczne jest uporządkowanie zieleni poprzez usunięcie nadmiernych samosiewów i krzewów, przy jednoczesnym zachowaniu starodrzewu oraz relikwiotów dawnej alei lipowej. Działania te powinny być prowadzone ostrożnie, aby nie uszkodzić znajdujących się w gruncie elementów nagrobnych.

Zaleca się oczyszczenie kamiennych relikwiotów z porostów oraz ich podstawowe zabezpieczenie konserwatorskie, bez nadmiernej ingerencji w ich substancję.
