| GEZ | | KARTA ADRESOWA ZABYTKU | | 3. Miejscowość | |
| 1. Nazwa | | 2. Czas powstania | | MROZOWO | |
| CZWORAK<br>obecnie DOM NR 15 | | 1912 r. | | | |

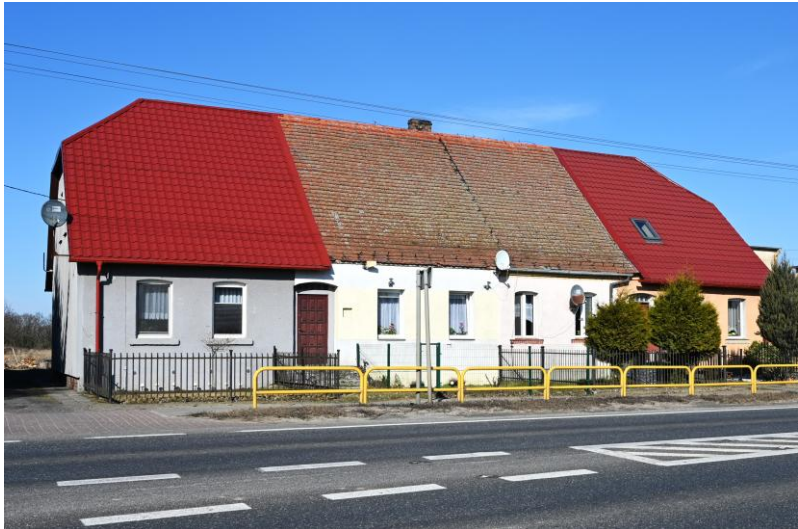
| widok w kierunku północno-wschodnim | | Gmina Sadki – fragment mapy lokalizacyjnej z zaznaczoną lokalizacją obiektu. Opracowanie własne w środowisku QGIS na podstawie usługi BDOT10K | | nr działki: <b>186</b> | |

Budynek ma wydłużoną, prostokątną formę. Jest parterowy, z użytkowym poddaszem, nakryty dachem naczółkowym. Układ elewacji frontowej wskazuje na historycznie regularną, wieloosiową kompozycję, obecnie częściowo zatartą przez wtórne przekształcenia. Widoczny jest podział na segmenty mieszkalne, z odrębnymi wejściami, charakterystyczny dla tego typu zabudowy folwarcznej.

Obiekt jest niejednorodny pod względem stopnia i rodzaju przekształceń. Poszczególne części różnią się materiałem wykończeniowym, kolorystyką oraz sposobem opracowania elewacji. W części budynku wprowadzono termomodernizację, co skutkowało zakryciem historycznej substancji elewacyjnej warstwą ocieplenia i wtórnego tynku. Część elewacji zachowała bardziej tradycyjny charakter, jednak całość została wizualnie rozbita przez współczesne ingerencje.

Dach w znacznej części pokryty jest współczesną blachodachówką w intensywnym kolorze czerwonym, miejscami zaś zachowało się starsze pokrycie ceramiczne. Widoczne są także wtórne elementy, takie jak lukarny, nowe kominy oraz instalacje techniczne.

Stolarka okienna została w większości wymieniona na współczesną stolarkę PCV o uproszczonych podziałach, niedostosowanych do historycznego charakteru obiektu. Od strony podwórza widoczne są liczne dobudówki i przekształcenia związane z adaptacją budynku do współczesnych potrzeb mieszkaniowych, w tym wiatrołapy, niewielkie przybudówki oraz zmiany układu wejść.

Stan zachowania obiektu należy określić jako dostateczny. Konstrukcja i zasadnicza bryła budynku pozostają czytelne, jednak wartość historyczna obiektu została częściowo zatarta przez liczne, niespójne przekształcenia. Największym problemem jest brak jednolitości estetycznej poszczególnych części budynku oraz zastosowanie współczesnych materiałów i rozwiązań niedostosowanych do historycznego charakteru dawnego czworaka.

Zaleca się dążenie do ujednolicenia formy architektonicznej budynku poprzez ograniczenie przypadkowych i niespójnych przekształceń. Wskazane jest opracowanie spójnej koncepcji kolorystyki elewacji oraz docelowego sposobu ich wykończenia, z zastosowaniem materiałów i barw dostosowanych do historycznego charakteru obiektu.

W miarę możliwości warto rozważyć stopniową wymianę współczesnej stolarki okiennej na rozwiązania nawiązujące do tradycyjnych podziałów, proporcji i materiału. Wskazane jest również uporządkowanie detalu architektonicznego.

Pokrycie dachowe powinno zostać ujednolicone. Preferowane jest zastosowanie dachówki ceramicznej lub materiału o charakterze zbliżonym do historycznego.

Istotne jest zachowanie czytelności historycznego układu budynku jako dawnego czworaka, w tym wydłużonej bryły, rytmu otworów oraz podziału na segmenty mieszkalne. Wszelkie dalsze przekształcenia powinny być prowadzone w sposób uporządkowany i kontrolowany, z poszanowaniem historycznej struktury obiektu oraz jego związku z dawnym zespołem folwarcznym.

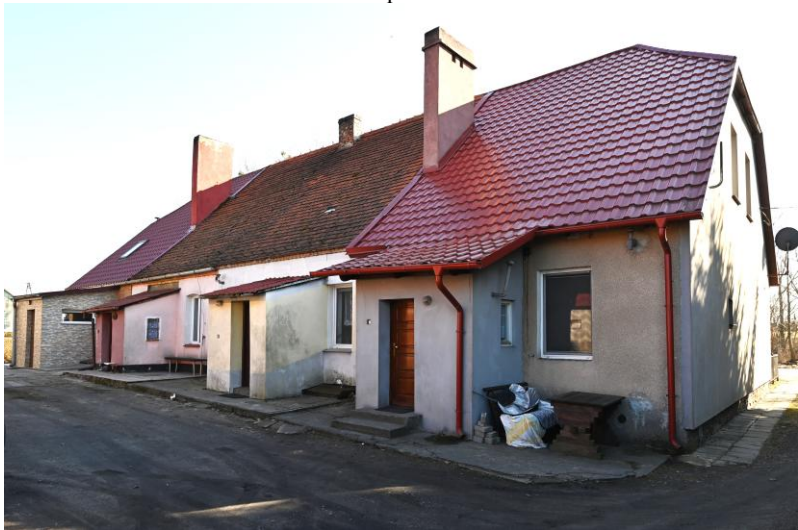
| widok w kierunku południowym | | | | 5. Przynależność administracyjna | |
