| GEZ | | KARTA ADRESOWA ZABYTKU | | 3. Miejscowość | |
| 1. Nazwa | | 2. Czas powstania | | SADKI | |
| DOM NR 15 | | prawdopodobnie początek XX w. | | | |
| | | | | Obiekt ujęty w gminnej ewidencji zabytków Gminy Sadki, przyjętej zarządzeniem nr 55.2026 Wójta Gminy Sadki z dnia 7 września 2026 r. | |

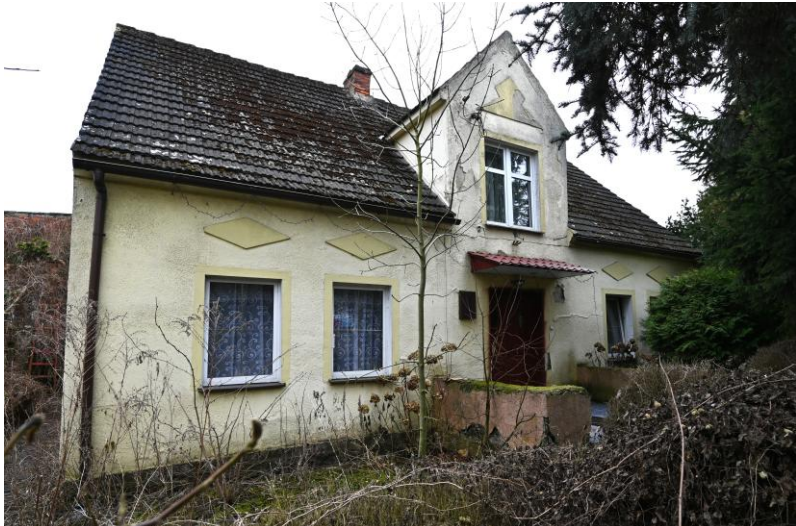
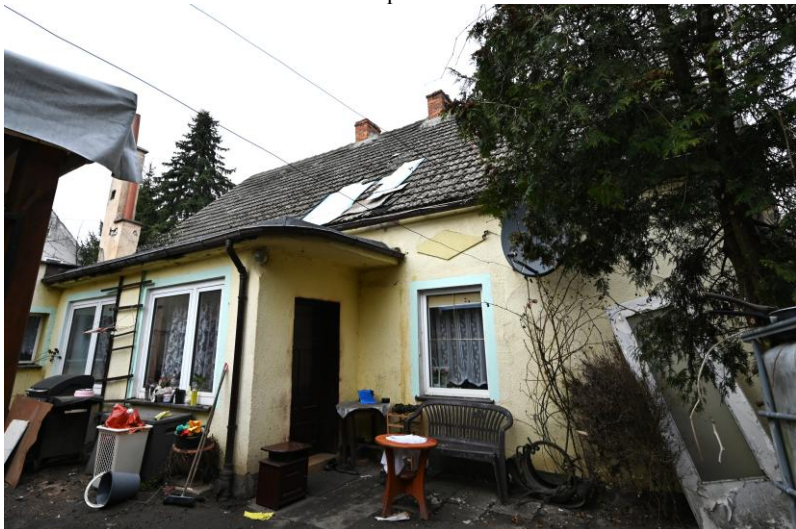
| widok w kierunku północno-wschodnim | | | | nr działki: 363 | |

Budynek mieszkalny wzniesiony został najpewniej w pierwszej połowie XX w. jako obiekt parterowy z użytkowym poddaszem, założony na planie prostokąta. Bryła jest zwarta i czytelna, nakryta dachem dwuspadowym o stosunkowo łagodnym nachyleniu połaci. Pokrycie dachowe stanowi dachówka ceramiczna w ciemnym odcieniu, obecnie częściowo zabrudzona.

Elewacja frontowa ma charakter symetryczny. Po obu stronach osi znajdują się okna, natomiast centralnie usytuowane jest wejście główne, nad którym wznosi się lukarna dachowa. Stanowi ona główny akcent kompozycyjny elewacji frontowej. Ma formę niewielkiej wystawki zwieńczonej daszkiem dwuspadowym, ustawionym prostopadłe do głównej kalenicy.

Wejście do budynku zaakcentowane jest niewielkim, wtórnym daszkiem. W elewacjach widoczne są charakterystyczne detale w postaci geometrycznych płycin o formie rombów, umieszczonych nad oknami. Element ten nadaje budynkowi indywidualny, choć skromny wyraz architektoniczny, typowy dla zabudowy mieszkalnej pierwszej połowy XX w.

Ściany budynku są otynkowane i pomalowane na jasny kolor, jednak powierzchnia tynku wykazuje lokalne ubytki i spękania. Stolarka okienna została wymieniona na współczesną, wykonaną z PCV, bez zachowania historycznych podziałów.

Od strony tylnej widoczne są wtórne przekształcenia, w tym dobudowany niewielki ganek oraz elementy wyposażenia użytkowego. Otoczenie budynku jest zaniedbane i silnie porośnięte roślinnością.

Stan zachowania budynku należy określić jako dostateczny. Zachowana jest ogólna bryła oraz podstawowy układ kompozycyjny elewacji frontowej wraz z centralną lukarną i detalem geometrycznym. Negatywnie na odbiór obiektu wpływają przekształcenia wtórne, w tym wymiana stolarki okiennej, wprowadzenie współczesnych daszków oraz zaniedbanie elewacji i otoczenia. Widoczne są ubytki tynku oraz ogólne oznaki braku bieżącej konserwacji.

Zaleca się zachowanie bryły budynku oraz jego osiowej kompozycji z centralną lukarną jako głównym elementem kształtującym elewację frontową. Wskazane jest przeprowadzenie prac remontowych elewacji, obejmujących uzupełnienie ubytków tynku, naprawę spękań oraz uporządkowanie kolorystyki w sposób dostosowany do skromnego, historycznego charakteru obiektu.

W miarę możliwości należy rozważyć wymianę stolarki okiennej na rozwiązania bardziej odpowiadające historycznym podziałom, proporcjom i materiałowi.

Zaleca się uporządkowanie otoczenia budynku poprzez usunięcie nadmiernej roślinności oraz elementów przypadkowych, co pozwoli na lepszą ekspozycję obiektu i poprawi jego odbiór w przestrzeni miejscowości.

W przypadku prac przy dachu należy zachować ceramiczny charakter pokrycia dachowego, a w razie konieczności jego wymiany zastosować materiał o zbliżonym charakterze, formie i kolorystyce. Należy również zachować geometrię dachu oraz centralną lukarnę jako istotny element kompozycji elewacji frontowej.
