| GEZ | | KARTA ADRESOWA ZABYTKU | | 3. Miejscowość | |
| 1. Nazwa | | 2. Czas powstania | | SADKI | |
| DWÓR | | XIX w. | | | |
| <div></div> <div>widok w kierunku północno-wschodnim</div> <div></div> <div>widok w kierunku południowo-zachodnim</div> | | | | ulica i nr: <b>Lipowa 2</b> | |

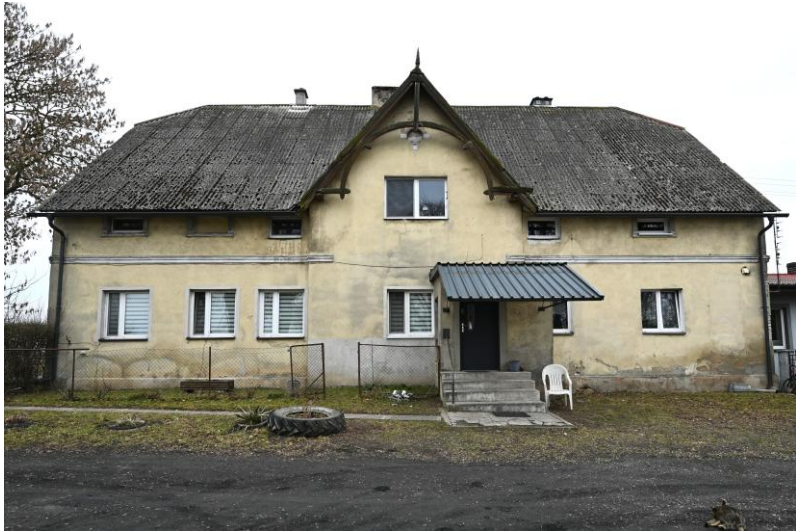
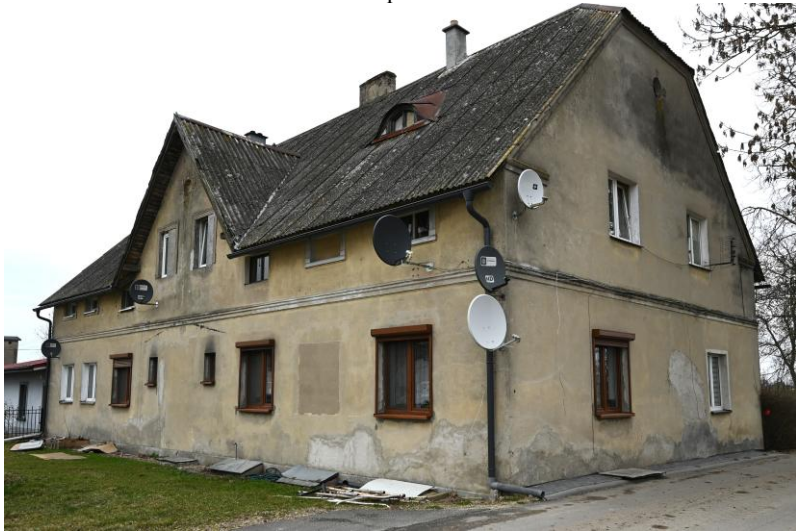
Obiekt wzniesiono pod koniec XIX w. Jest to budynek parterowy z użytkowym poddaszem, podpiwniczony, o wydłużonej, horyzontalnej bryle. Nakryty jest dachem naczółkowym, stanowiącym jedną z charakterystycznych cech tej realizacji. Dach obecnie pokryty jest wtórnie płytami falistymi.

Bryła budynku jest prosta, pozbawiona wyraźnych cech stylowych, co odpowiada jego użytkowemu, folwarcznemu charakterowi. Najważniejszym akcentem kompozycyjnym jest ryzalit w elewacji frontowej, porządkujący układ fasady. Jego szczyt wyróżnia się zachowanym detalem drewnianym o półkolistym wykroju, będącym rzadziej spotykanym elementem dekoracyjnym w tego typu obiektach.

Elewacje są tynkowane, przy czym widoczne są liczne przekształcenia i naprawy prowadzone w różnym czasie oraz przy użyciu odmiennych materiałów. Kompozycję elewacji porządkuje prosty gzyms podokapowy, stanowiący główny detal architektoniczny budynku. Otwory okienne rozmieszczone są regularnie, jednak ich historyczny charakter został zatarty przez wymianę stolarki na współczesną, wykonaną z PCV, bez zachowania dawnych podziałów.

Stan zachowania budynku należy określić jako dostateczny. Obiekt zachował zasadniczą bryłę, jednak jest wyraźnie zaniedbany. Tynki ulegają degradacji i były miejscowo uzupełniane, co powoduje niejednorodność opracowania elewacji.

Jednym z istotnych problemów jest wtórne pokrycie dachowe z płyt falistych, które zniekształca historyczny charakter budynku i wymaga docelowej wymiany. Współczesna stolarka okienna oraz wtórne dobudówki dodatkowo obniżają walory estetyczne obiektu i osłabiają czytelność jego historycznej formy.

Wskazana jest wymiana pokrycia dachowego na materiał odpowiadający historycznemu charakterowi obiektu, preferencyjnie dachówkę ceramiczną lub materiał o zbliżonym wyrazie, przy zachowaniu formy dachu naczółkowego.

Zaleca się uporządkowanie elewacji poprzez rozpoznanie stanu tynków, usunięcie wtórnych i niejednorodnych napraw w uzasadnionym zakresie oraz wykonanie nowych uzupełnień o spójnej strukturze i kolorystyce. Prace te powinny być poprzedzone oceną stanu zachowania historycznej substancji budynku.

W miarę możliwości należy ograniczyć lub uporządkować wtórne dobudówki, które zaburzają czytelność bryły. W przypadku remontu zaleca się wymianę stolarki okiennej na rozwiązania bardziej zbliżone do historycznych, w szczególności pod względem proporcji, podziałów i materiału, co pozwoliłoby poprawić kompozycję elewacji.

Szczególną uwagę należy zwrócić na zachowanie i konserwację detalu drewnianego w szczycie ryzalitu jako cennego elementu historycznego wystroju budynku.
