| GEZ | | KARTA ADRESOWA ZABYTKU | | 3. Miejscowość | |
| 1. Nazwa | | 2. Czas powstania | | DĘBOWO | |
| KAPLICZKA | | 1929 r. | | | |
| 7. Fotografia z opisem wskazującym orientację w stosunku do sąsiednich terenów lub stron świata albo mapa z zaznaczonym stanowiskiem archeologicznym | | | | 4. Adres | |

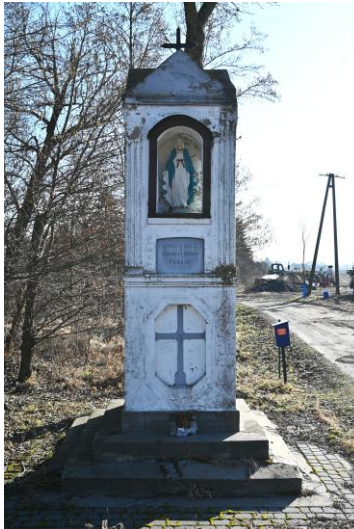
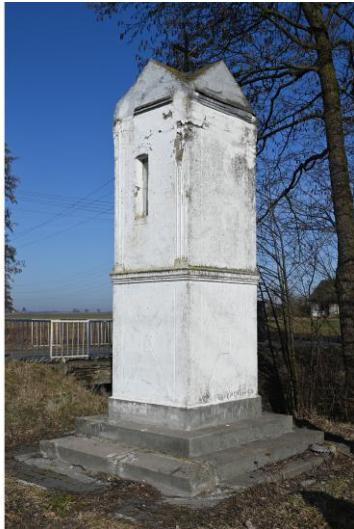
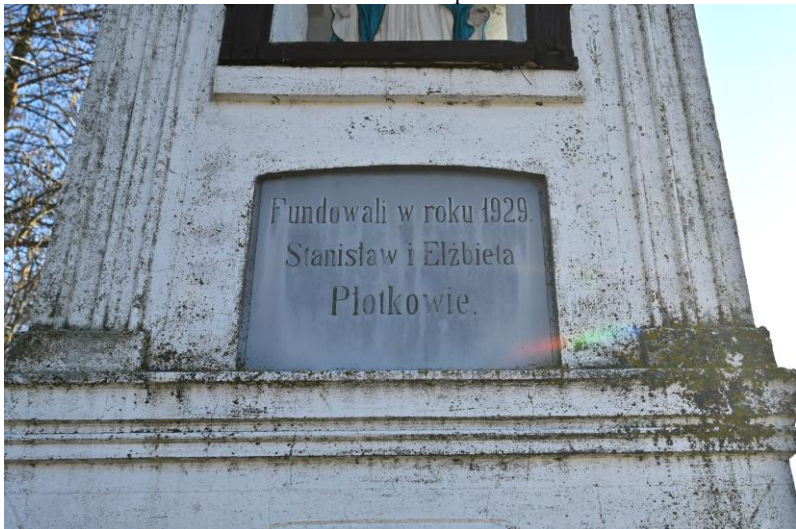
| <div><div></div><div></div><div>widok w kierunku wschodnim i północno-zachodnim</div><div></div><div>widok w kierunku wschodnim</div></div> | | | | ulica i nr: Śmielińska 12/14, Rzeczna 1 | |

Kapliczka przydrożna zlokalizowana jest przy ul. Śmielińskiej, w sąsiedztwie rzeki Rokitki. Obiekt ma formę słupową i posadowiony jest na betonowym podeście. Kapliczka jest murowana, tynkowana, o prostej wertykalnej bryle, zwieńczonej niewielkim daszkiem, na którym umieszczono metalowy krzyż.

W dolnej partii kapliczki znajduje się płaskorzeźbiony motyw krzyża. W części środkowej umieszczona jest tablica inskrypcyjna z napisem: „Fundowali w roku 1929 Stanisław i Elżbieta Płotkowie”. W górnej wnęce znajduje się figura Matki Bożej, przedstawionej w białej szacie i niebieskim płaszczu, z rękami rozłożonymi w geście opieki.

Stan zachowania obiektu należy ocenić jako dość dobry, przy konieczności przeprowadzenia prac konserwacyjnych i porządkowych.

Wskazane jest oczyszczenie powierzchni kapliczki z zabrudzeń oraz nawarstwień biologicznych, przy zastosowaniu metod dostosowanych do charakteru tynków i nienaruszających zachowanych elementów dekoracyjnych oraz inskrypcji.

Rekomenduje się uzupełnienie ubytków tynku z zachowaniem faktury i kolorystyki dostosowanej do historycznego charakteru obiektu. Należy zachować i poddać konserwacji tablicę inskrypcyjną oraz figurę Matki Bożej jako elementy o szczególnym znaczeniu religijnym i historycznym.

Wskazane jest uporządkowanie bezpośredniego otoczenia kapliczki oraz ograniczenie zarastania podstawy obiektu roślinnością.

Pożądane jest prowadzenie okresowej kontroli stanu technicznego kapliczki, w szczególności tynków, tablicy inskrypcyjnej, figury oraz elementów metalowych, w tym krzyża w zwieńczeniu.
