| GEZ | | KARTA ADRESOWA ZABYTKU | | 3. Miejscowość | |
| 1. Nazwa | | 2. Czas powstania | | SAMOSTRZEL | |
| ZAŁOŻENIE FOLWARCZNE | | XIX w. | | | |

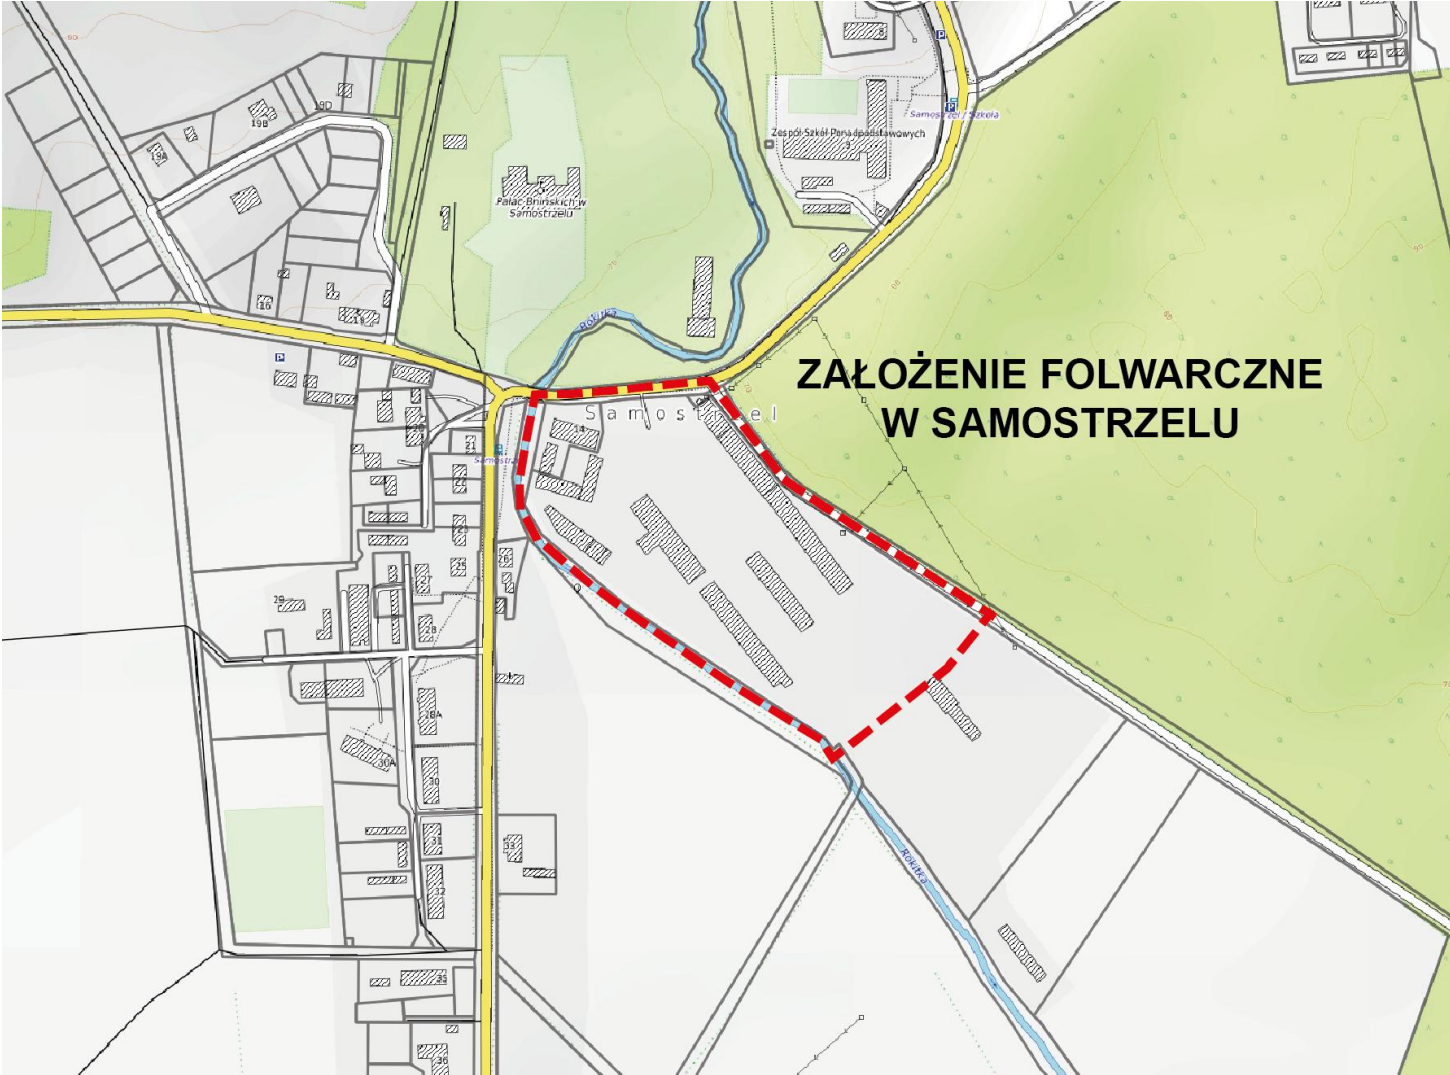
Mapa założenia folwarcznego i części miejscowości Samostrzel – kolorem czerwonym oznaczono granice założenia folwarcznego

Założenie folwarczne położone jest w bezpośrednim sąsiedztwie zespołu pałacowo-parkowego w Samostrzelu, po południowo-wschodniej stronie historycznej części rezydencjonalnej. Układ przestrzenny folwarku związany jest z przebiegiem dróg lokalnych oraz naturalnym ukształtowaniem doliny rzecznej. Bliskość cieków wodnych miała znaczenie gospodarcze i funkcjonalne dla działania majątku, zwłaszcza w zakresie zaplecza produkcyjnego, hodowlanego i przetwórczego.

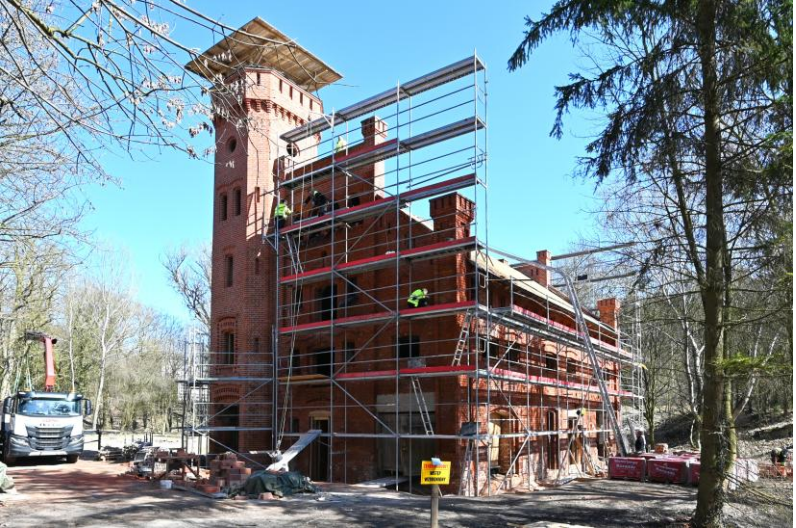
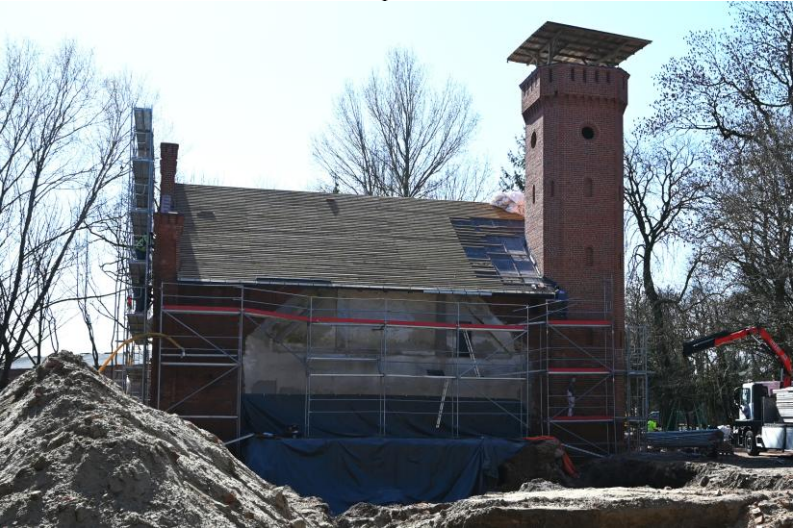
Obiekt wzniesiono z cegły pełnej palonej, w wątku krzyżowym, jako budynek nietynkowany, o masywnych murach. Posadowiony jest na podmurówce ceglanej. Budynek założony został na planie prostokąta, z charakterystyczną ośmioboczną wieżą usytuowaną w narożniku północno-zachodnim. Jest to obiekt podpiwniczony, trzykondygnacyjny, z użytkowym poddaszem.

Elewacje budynku opracowano w cegle licowej, z wykorzystaniem detalu architektonicznego. Otwory okienne i drzwiowe zamknięte są prosto, pełnołukowo lub łukiem odcinkowym, z dekoracyjnym opracowaniem nadproży. Na elewacjach występują liczne gzymsy oraz elementy artykulacji pionowej i poziomej.

W okresie powojennym, w wyniku zmiany funkcji oraz braku bieżących remontów, obiekt uległ znacznemu zniszczeniu. Degradacji uległy elementy konstrukcyjne, stolarka oraz detal architektoniczny, a część otworów została wtórnie przekształcona lub zamurowana.

Obecnie obiekt znajduje się w trakcie prac budowlanych, zabezpieczających i konserwatorskich, których celem jest poprawa jego stanu technicznego oraz przywrócenie wartości użytkowych i zabytkowych. W okresie poprzedzającym rozpoczęcie robót budynek znajdował się w stanie zaawansowanej degradacji, wynikającej z wieloletniego braku użytkowania oraz braku bieżących remontów.

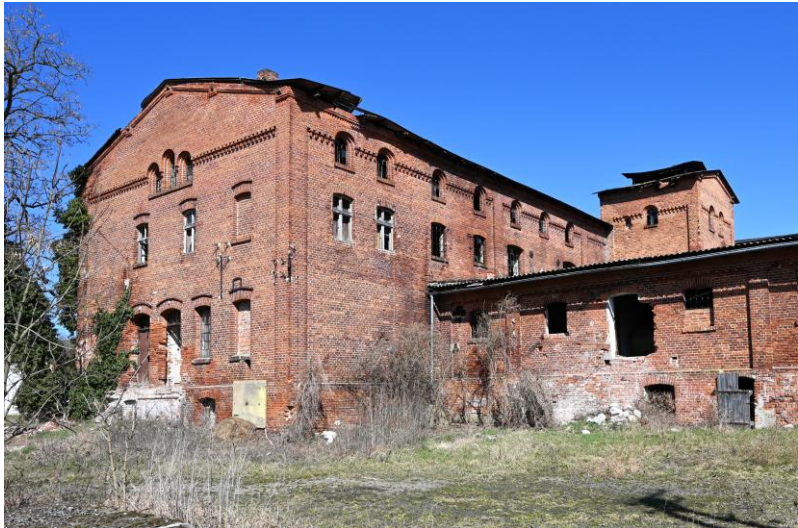
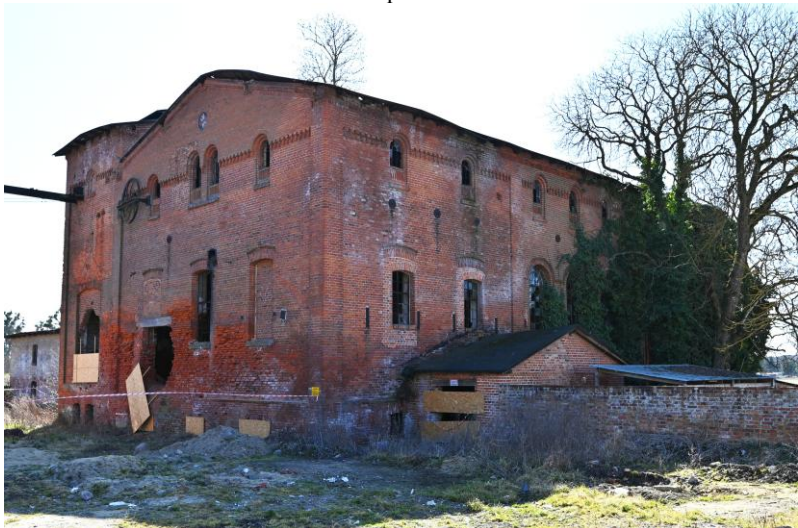
Obiekt wzniesiono z cegły pełnej palonej, w wątku krzyżowym, jako budynek nietynkowany, o znacznej grubości murów. Część magazynowa posadowiona jest częściowo na podmurówce kamiennej. Budynek założony został na planie prostokąta, jako obiekt wielotraktowy, podpiwniczony, dwukondygnacyjny, z użytkowym poddaszem. Bryłę nakrywa dach dwuspadowy o drewnianej konstrukcji.

Obecnie budynek znajduje się w bardzo złym stanie technicznym. Widoczne są znaczne uszkodzenia murów zewnętrznych, ubytki cegły i spoin, degradacja detalu architektonicznego oraz wtórne przemurowania. Stolarka okienna i drzwiowa uległa niemal całkowitemu zniszczeniu. Zdegradowane są stropy i posadzki, a elementy konstrukcji dachowej są uszkodzone lub częściowo zawalone. Pokrycie dachu jest nieszczelne albo nie zachowało się w części obiektu, co przyczyniło się do dalszej degradacji wnętrza. Część produkcyjna budynku znajduje się w stanie ruiny, a wnętrza są w znacznej mierze nieużytkowane i zdewastowane.

Wskazane jest podjęcie pilnych działań zabezpieczających, obejmujących w szczególności stabilizację konstrukcji murów, zabezpieczenie uszkodzonych partii obiektu, naprawę lub odtworzenie pokrycia dachowego oraz ograniczenie destrukcji wynikającej z działania czynników atmosferycznych. Priorytetowe znaczenie ma zatrzymanie procesów zawilgocenia i dalszej degradacji murów, stropów oraz relików wyposażenia technicznego.

Istotne jest zachowanie historycznej substancji budowlanej, w tym ceglanego lica elewacji, detalu architektonicznego, gzymsów, lizen, kotew konstrukcyjnych oraz relików wyposażenia technicznego. Prace przy elewacjach powinny obejmować oczyszczenie powierzchni, uzupełnienie ubytków cegły i spoin oraz zabezpieczenie zdegradowanych partii muru z zastosowaniem materiałów i technologii dostosowanych do historycznego charakteru obiektu.

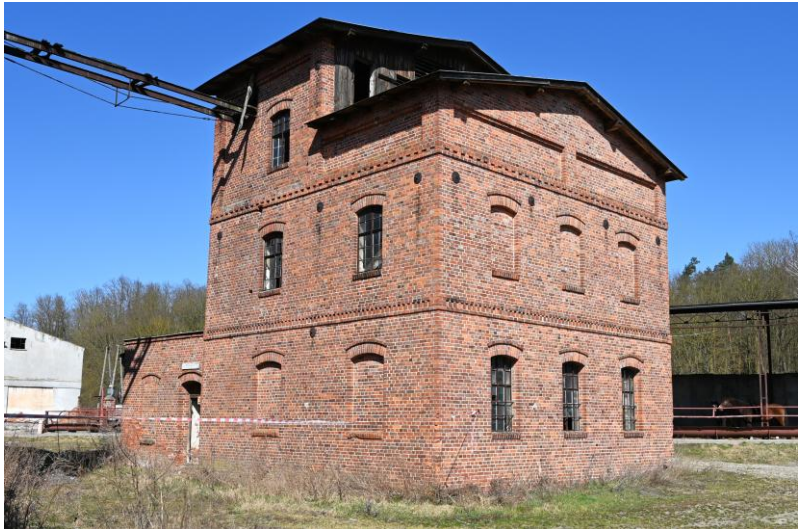
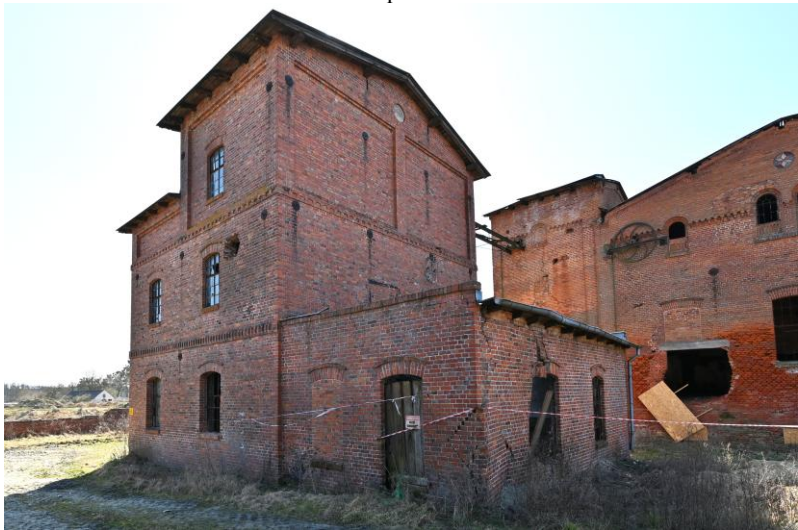
Obiekt założony został na planie prostokąta, jako budynek niepodpiwniczony, dwukondygnacyjny, z użytkowym poddaszem. Bryła jest zróżnicowana wysokościowo: część środkowa jest najwyższa, część południowa niższa, natomiast część północna jednokondygnacyjna. Budynek nakryty jest dachem dwuspadowym o konstrukcji drewnianej.

Elewacje opracowano w cegle licowej, z zastosowaniem prostych środków artykulacji architektonicznej. Otwory okienne i drzwiowe rozmieszczone są regularnie, a ich obramienia podkreślono detalem ceglany. Otwory drzwiowe i okienne zamknięte są łukami odcinkowymi. W elewacjach występują także blendy oraz podziały wynikające z konstrukcji i pierwotnej funkcji budynku.

Stan zachowania budynku należy ocenić jako dostateczny, lepszy niż stan sąsiedniej gorzelni, jednak z widocznymi śladami zużycia technicznego i przekształceń. Zniszczeniu uległa znaczna część stolarki okiennej i drzwiowej. W elewacjach widoczne są lokalne ubytki cegły i spoin, ślady przemurowań oraz wtórnych ingerencji, w tym zamurowania niektórych otworów. Pomimo tych zmian zasadnicza struktura budynku, jego bryła oraz układ przestrzenny pozostają czytelne.

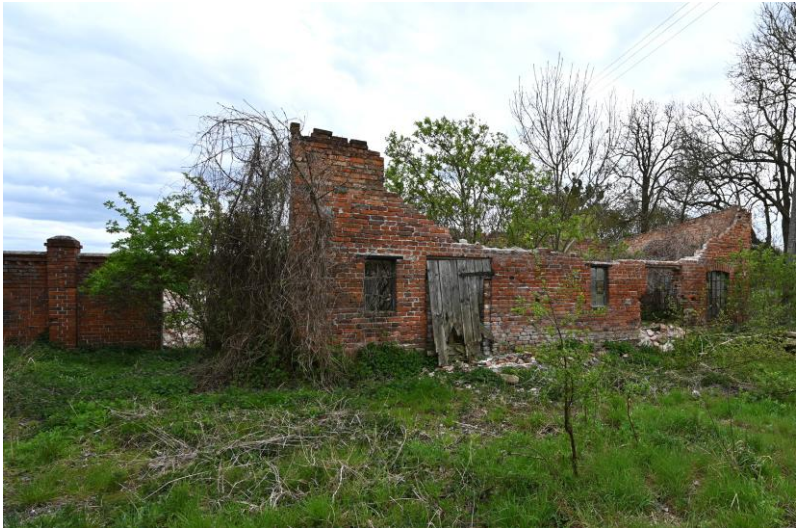
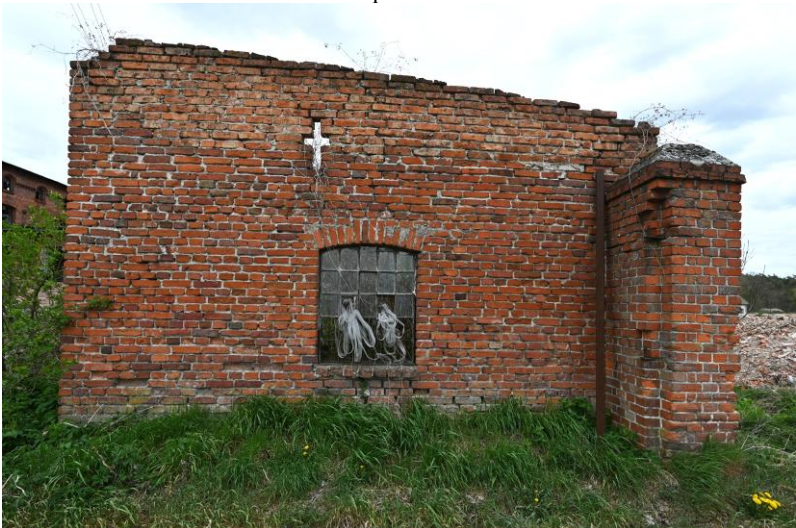
Budynek wzniesiono na planie prostokąta jako niewielki obiekt gospodarczy o murowanej konstrukcji ceglanej. Zachowane fragmenty ścian wykonane są z cegły ceramicznej w wątku krzyżowym. W murach widoczne są pozostałości dawnych otworów drzwiowych oraz fragmenty historycznej stolarki. Zachowały się również relikty otworów okiennych, a także fragmenty historycznych nadproży.

Stan zachowania budynku należy określić jako bardzo zły. Obiekt pozbawiony jest dachu, przez co utracił ochronę konstrukcji przed wpływem czynników atmosferycznych. Zachowane są jedynie fragmenty ścian murowanych, miejscami wykazujące znaczne uszkodzenia, ubytki cegieł oraz lokalne rozwarstwienia. Brak przekrycia doprowadził do postępującej degradacji murów, zawilgocenia oraz osłabienia struktury ceglanej. Relikty otworów okiennych i drzwiowych pozostają czytelne, natomiast stolarka zachowała się jedynie fragmentarycznie. Obiekt znajduje się obecnie w otoczeniu intensywnie rozwijającej się zieleni. Samosiewy drzew i krzewów rosnące w bezpośrednim sąsiedztwie murów powodują dodatkowe zawilgocenie oraz mogą prowadzić do dalszego uszkodzania konstrukcji przez systemy korzeniowe.

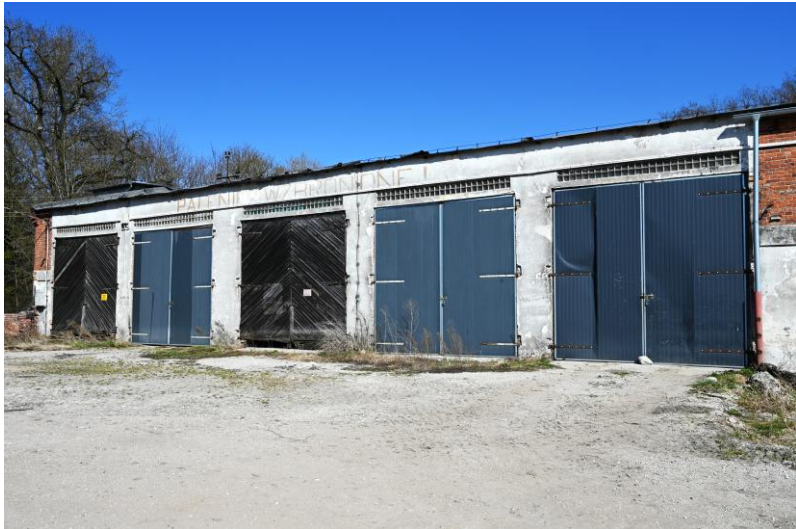
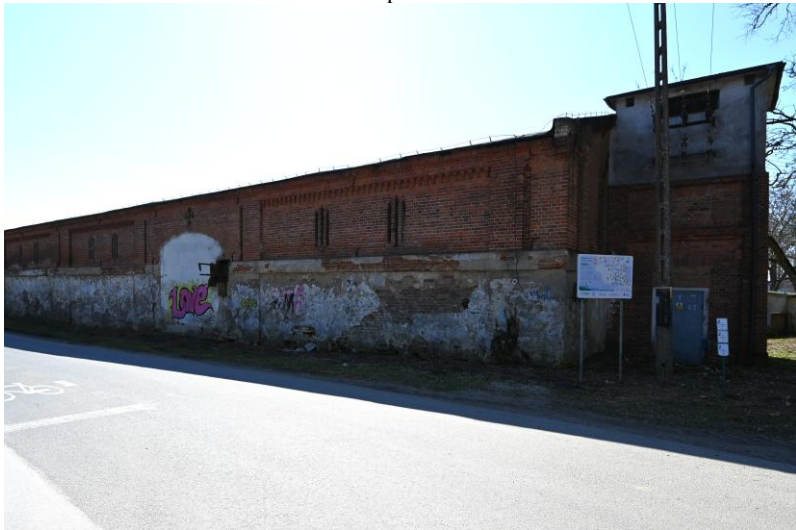
Budynek założony został na planie wydłużonego prostokąta jako obiekt parterowy o znacznej długości. W późniejszym okresie został zaadaptowany na garaże oraz pomieszczenia do przechowywania sprzętu rolniczego, co wiązało się z istotnymi przekształceniami elewacji, zwłaszcza od strony podwórza gospodarczego.

Elewacja od strony drogi zachowała w większym stopniu historyczny charakter w partii górnej. Widoczna jest tam ceglana struktura muru, rytmiczne podziały elewacji, pionowe lizeny, prosty detal ceglany, gzyms podokapowy oraz fryz z dekoracyjnym układem cegieł. W elewacji tej występują wąskie otwory wentylacyjne oraz dawne otwory o zróżnicowanej formie, częściowo zamurowane. Dolna partia elewacji od strony drogi została wtórnie otynkowana i jest silnie zdegradowana. Widoczne są ubytki tynków, odsłonięcia ceglanego muru, przemurowania, zawilgocenia oraz współczesne graffiti. Czytelny pozostaje również duży, łukowo zamknięty otwór, obecnie zamurowany i otynkowany, świadczący o wcześniejszym układzie funkcjonalnym budynku.

Elewacja od strony drogi zachowała w większym stopniu historyczny charakter w partii górnej, gdzie czytelna jest ceglana struktura muru, rytmiczne podziały, lizeny, gzyms podokapowy oraz dekoracyjny fryz ceglany. Dolna partia tej elewacji jest jednak silnie zdegradowana, wtórnie otynkowana i miejscami uszkodzona. Widoczne są ubytki tynków, odsłonięcia ceglanego muru, ubytki spoin, lokalne uszkodzenia cegły, zamurowania otworów oraz współczesne graffiti. Pomimo tych przekształceń zasadnicza bryła budynku oraz jego relacje przestrzenne w obrębie zespołu folwarcznego pozostają czytelne.

Prace przy elewacji od strony drogi powinny koncentrować się na zabezpieczeniu ceglanej struktury muru, uzupełnieniu ubytków cegły i spoin oraz zachowaniu istniejącego detalu architektonicznego. Wskazane jest oczyszczenie elewacji z zabrudzeń, nawarstwień oraz współczesnych graffiti przy zastosowaniu metod niepowodujących uszkodzenia cegły i zapraw.

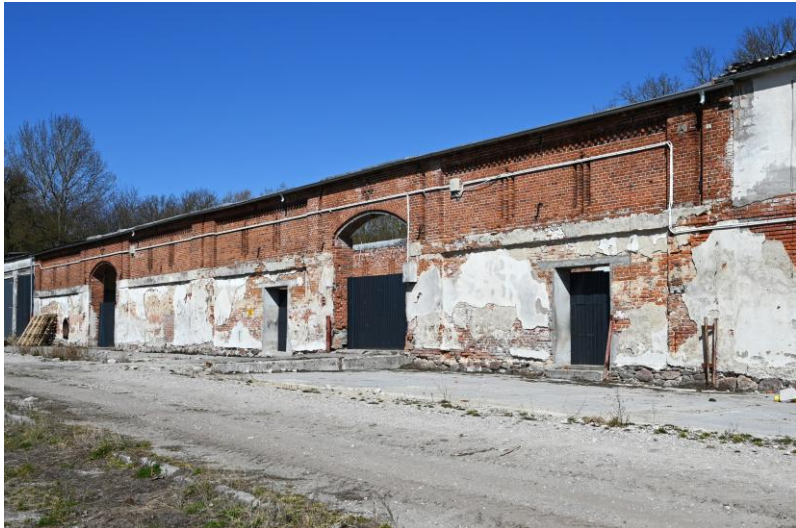
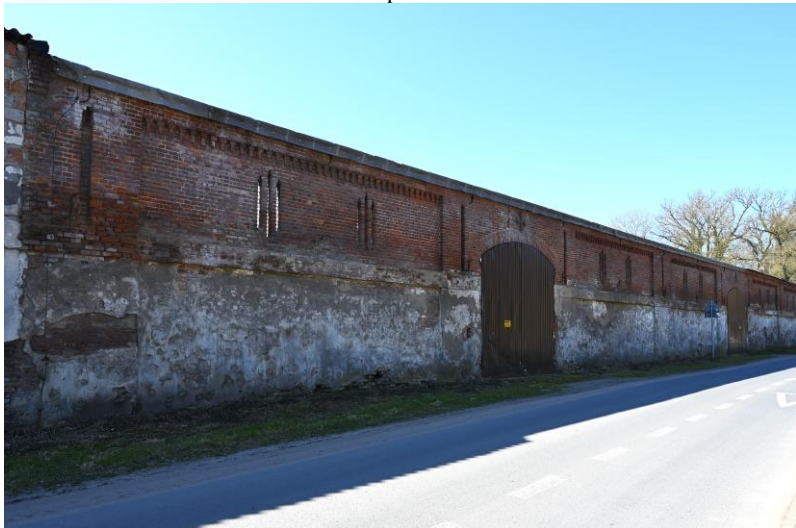
Opisywany obiekt jest budynkiem dawnej stodoły o wydłużonej, parterowej bryle, założonej na planie prostokąta. Wzniesiony został z cegły pełnej. Elewacje posiadają czytelny podział na dolną partię tynkowaną oraz górną partię z nietynkowanym licem ceglanym. Obecnie budynek nie posiada pokrycia dachowego, co przyczynia się do postępującej degradacji jego struktury.

Elewacje opracowano w sposób prosty, z zastosowaniem oszczędnego detalu ceglanego. W górnej części ścian widoczny jest dekoracyjny fryz, ząbkowany gzyms podokapowy oraz pionowe lizeny porządkujące kompozycję elewacji. Nad jednym z otworów wejściowych znajduje się ceglany motyw krzyża, stanowiący charakterystyczny element dekoracyjny budynku.

Stan zachowania budynku należy określić jako zły. Zachowana jest czytelna bryła obiektu oraz zasadniczy układ elewacji z historycznym detalem ceglanym, jednak budynek nie posiada pokrycia dachowego, co powoduje postępującą degradację jego struktury. Widoczne są liczne ubytki i odspojenia tynków w dolnych partiach ścian, ślady zawilgocenia oraz degradacji materiału. W partiach ceglanych występują miejscowe uszkodzenia spoin oraz ubytki cegieł. Stolarka drzwiowa i bramna ma w większości charakter wtórny i nie nawiązuje do historycznej formy obiektu.

Wskazane jest uporządkowanie elewacji poprzez ograniczenie przypadkowych przemurowań, naprawę zdegradowanych partii murów oraz ujednolicenie wykończenia dolnych partii ścian. Należy zachować i poddać konserwacji detal ceglany, w tym fryzy, gzymsy, lizeny oraz obramienia otworów. Prace powinny obejmować oczyszczenie elewacji, uzupełnienie ubytków cegły i spoin oraz zabezpieczenie miejsc narażonych na dalsze zawilgocenie.

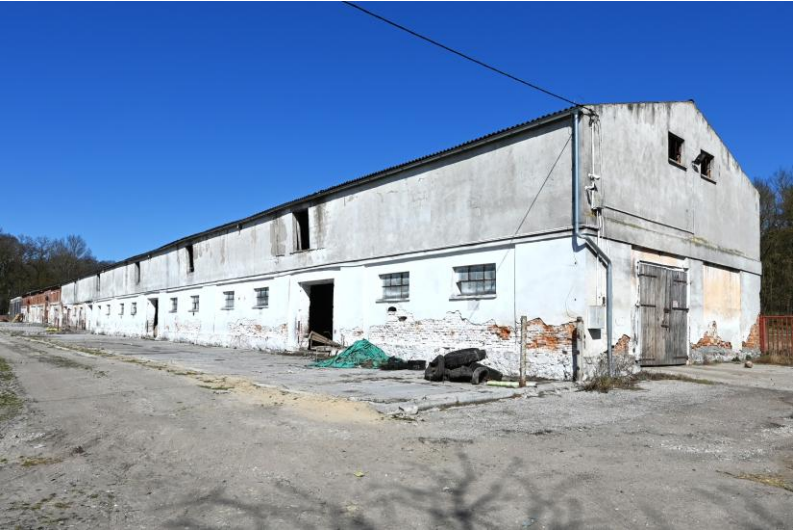
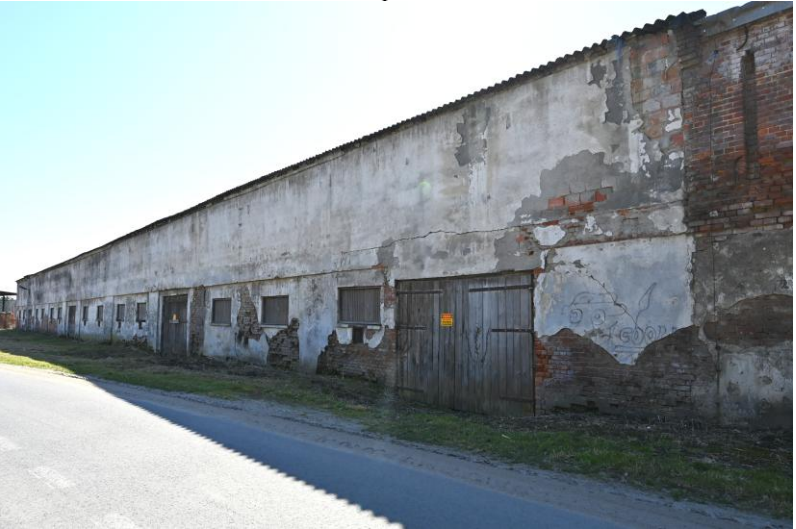
Opisywany obiekt jest budynkiem dawnej stodoły, wtórnie przekształconym na owczarnię. Posiada wydłużoną, parterową bryłę założoną na planie prostokąta, dostosowaną pierwotnie do funkcji magazynowej, a następnie inwentarskiej. Budynek jest murowany z cegły pełnej, obecnie w dużej mierze przesłoniętej przez wtórne warstwy tynków pokrywające niemal całość elewacji.

Stan zachowania obiektu należy określić jako zły. Szczególnie widoczna jest degradacja wtórnych tynków, które ulegają intensywnemu odspajaniu i ubytkom, odsłaniając miejscami historyczny mur ceglany. Zjawisku temu towarzyszą ślady zawilgocenia oraz erozji materiału, zwłaszcza w dolnych partiach ścian. Stolarka okienna, drzwiowa i bramna jest w dużej mierze zdegradowana, wtórna lub przypadkowa, a część otworów została zabezpieczona prowizorycznie. Obiekt jest silnie przekształcony i zaniedbany, jednak zachowuje czytelną bryłę oraz relacje przestrzenne w obrębie ciągu zabudowy folwarcznej.

Zaleca się przeprowadzenie kompleksowych prac remontowych i konserwatorskich, obejmujących w pierwszej kolejności zabezpieczenie substancji budowlanej przed dalszą degradacją. Wskazane jest uporządkowanie wtórnych, zniszczonych warstw tynkarskich oraz rozpoznanie stanu zachowania ceglanoego lica muru pod tynkiem. W przypadku potwierdzenia dobrego stanu cegły oraz zasadności konserwatorskiej takiego działania można rozważyć częściowe odsłonięcie i konserwację historycznego muru ceglanoego.

Należy uzupełnić ubytki w murze i spoinach, przeprowadzić naprawę zdegradowanych partii elewacji oraz podjąć działania ograniczające zawilgocenie ścian, poprzedzone rozpoznanie przyczyn degradacji. Prace powinny być prowadzone z zastosowaniem materiałów i technologii dostosowanych do historycznego charakteru obiektu.

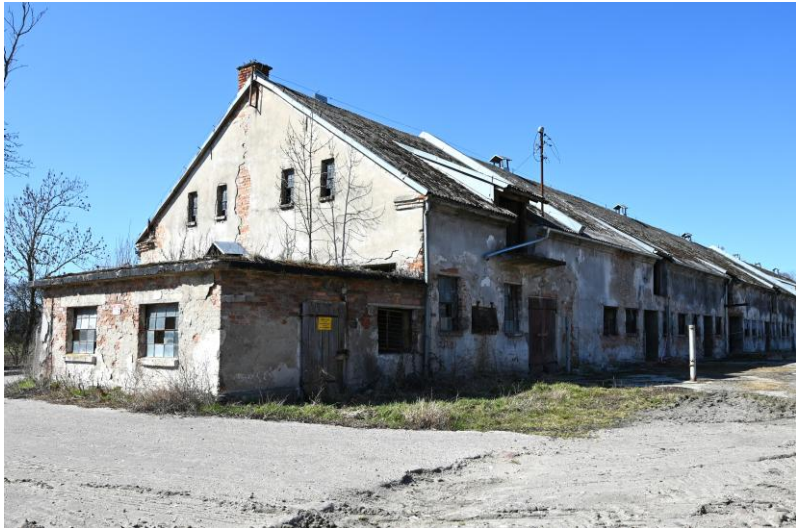
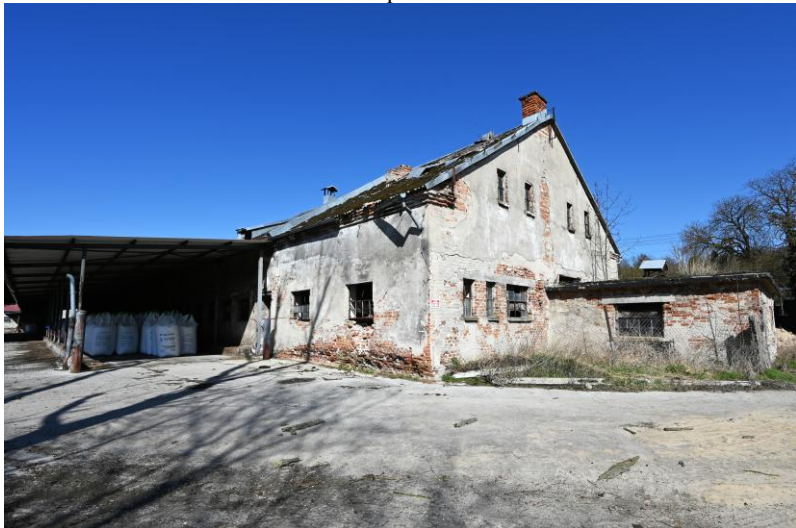
Budynek wzniesiony został w technologii murowanej z cegły, co obecnie jest czytelne w miejscach ubytków tynku. Posiada wydłużoną, prostokątną bryłę, nakrytą dachem dwuspadowym. Pokrycie dachowe stanowią płyty faliste, będące materiałem wtórnym. W połaci dachu widoczne są liczne lukarny, prawdopodobnie wprowadzone wtórnie w związku z późniejszą adaptacją budynku.

Elewacje są tynkowane, przy czym znaczna część tynków uległa degradacji i odspojeniu, odsłaniając historyczny mur ceglany. W partiach przyziemia oraz w rejonie styku z nieistniejącą dziś stajnią widoczne są przebarwienia, zawilgocenia oraz ślady silnego oddziaływania czynników zewnętrznych.

Wzdłuż elewacji dostawiono wtórne, lekkie zadaszenia związane z późniejszym użytkowaniem obiektu jako chlewni i dostosowaniem go do obsługi zwierząt.

Stan zachowania obiektu należy określić jako zły. Widoczna jest zaawansowana degradacja tynków, zawilgocenie murów oraz uszkodzenia konstrukcji dachu. Pokrycie wykonane z płyt falistych jest silnie zdegradowane i porośnięte nawarstwieniami biologicznymi, w tym mchami i porostami. Stolarka okienna w większości nie zachowała się lub została wtórnie przekształcona, a istniejące relikty znajdują się w złym stanie technicznym. Obiekt nosi ślady wieloletniego braku bieżącej konserwacji oraz doraźnego użytkowania.

W pierwszej kolejności wskazane jest podjęcie działań zabezpieczających, obejmujących ocenę i naprawę konstrukcji dachu oraz docelową wymianę zdegradowanego pokrycia z płyt falistych, zgodnie z obowiązującymi przepisami. Nowe pokrycie powinno być dostosowane do historycznego charakteru obiektu, przy zachowaniu formy i geometrii dachu.

Konieczne jest zahamowanie procesów degradacji murów poprzez rozpoznanie przyczyn zawilgocenia, uzupełnienie ubytków tynków oraz zabezpieczenie odsłoniętych partii ceglanego muru. Prace powinny być prowadzone z zastosowaniem materiałów i technologii dostosowanych do historycznego charakteru budynku. Należy dążyć do przywrócenia właściwych podziałów okiennych, zgodnych z charakterem zabudowy folwarcznej.

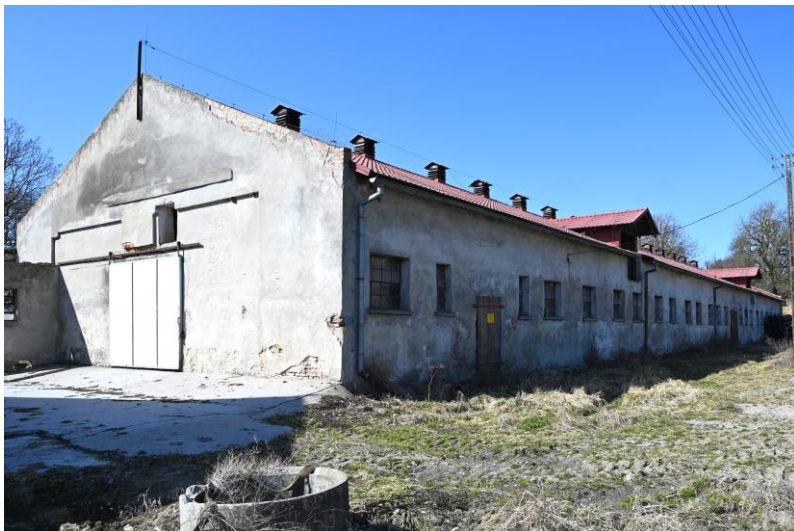
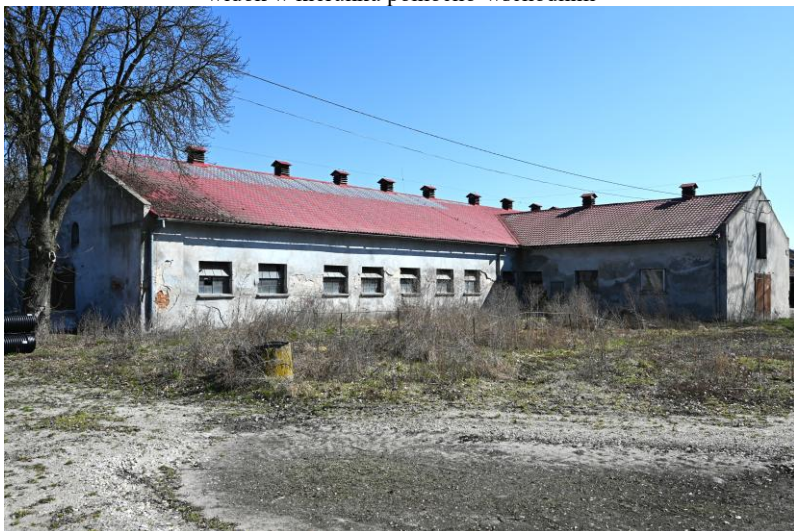
Obiekt ma formę wydłużonego, parterowego budynku założonego na planie prostokąta, z dobudowaną prostopadłe krótszą częścią, co nadaje bryle częściowo rozczłonkowany charakter. Całość przykryta jest dachem dwuspadowym o niewielkim nachyleniu, obecnie pokrytym blachą w kolorze czerwonym, stanowiącą materiał wtórny.

Elewacje są tynkowane i utrzymane w prostej, użytkowej formie, pozbawionej rozbudowanego detalu dekoracyjnego. W partiach, w których tynk uległ zniszczeniu i odspojeniu, widoczna jest historyczna struktura muru wykonanego z cegły ceramicznej. Rozwiązanie to odpowiada tradycyjnej technologii wznoszenia zabudowy folwarcznej.

Charakterystycznym elementem elewacji jest rytmiczny układ niewielkich, prostokątnych otworów okiennych, rozmieszczonych wzdłuż dłuższej ściany budynku. Część okien posiada wielopolowe podziały, m.in. 16- i 8-polowe, typowe dla użytkowej zabudowy gospodarczej. Układ otworów odpowiada dawnej funkcji inwentarskiej obiektu, wymagającej doświetlenia i wentylacji wewnątrz.

W elewacjach występują także większe otwory drzwiowe i wjazdowe, częściowo zamknięte współczesnymi wrotami. Wzdłuż elewacji widoczne są wtórnie dobudowane, lekkie daszki, prawdopodobnie związane z późniejszym użytkowaniem budynku jako chlewni i służące ochronie wejść lub wybiegów dla zwierząt. W kalenicy dachu znajduje się szereg niewielkich kominów lub wywietrzników, związanych z wentylacją wnętrza.

Stan zachowania budynku należy określić jako dostateczny. Forma, skala i zasadnicza bryła obiektu pozostają czytelne, jednak elewacje wykazują oznaki degradacji, w tym ubytki, zabrudzenia i miejscowe odspojenia tynków. Pokrycie dachowe ma charakter współczesny. Otoczenie budynku jest zaniedbane, co obniża jego czytelność w strukturze zespołu folwarcznego.

Zaleca się zachowanie budynku jako istotnego elementu zabudowy folwarcznej, ze względu na jego skalę, funkcję inwentarską oraz rolę w kompozycji zaplecza gospodarczego. Wskazane jest przeprowadzenie prac remontowych obejmujących naprawę i uporządkowanie tynków, ujednolicenie kolorystyki elewacji oraz zachowanie rytmu otworów okiennych i drzwiowych. Prace powinny być prowadzone z poszanowaniem prostego, gospodarczego charakteru budynku.

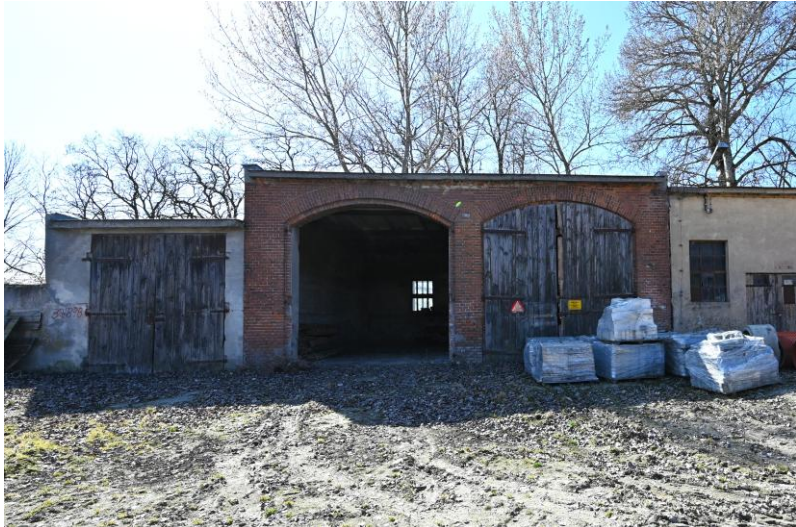
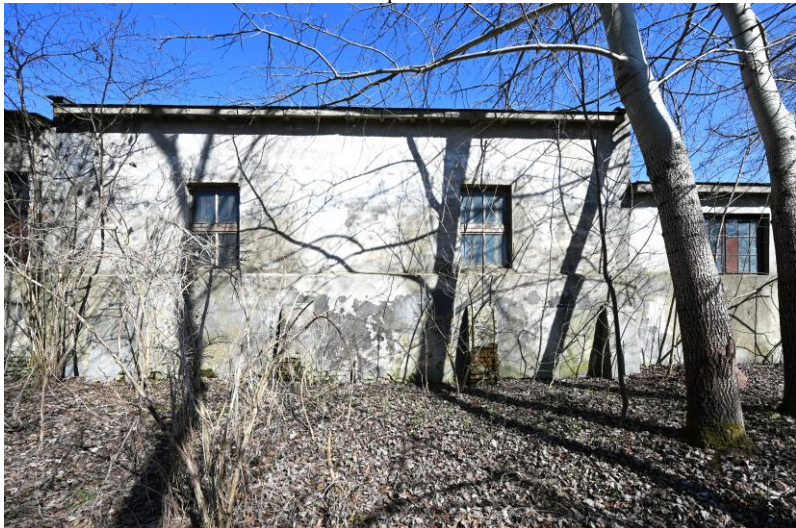
| <div><p>widok w kierunku północno-wschodnim</p><p>widok w kierunku południowo-zachodnim</p></div> | | | | ulica i nr: <b>Samostrzel</b> | |

Budynek garażowy dla lokomobili zlokalizowany jest w północno-zachodniej części zespołu folwarcznego, w bezpośrednim sąsiedztwie dawnej kuźni, z którą tworzy wspólny ciąg zabudowy. Obiekty te wyznaczają fragment pierzei ograniczającej założenie i stanowią część zaplecza technicznego majątku, związanego z obsługą urządzeń mechanicznych wykorzystywanych w gospodarstwie.

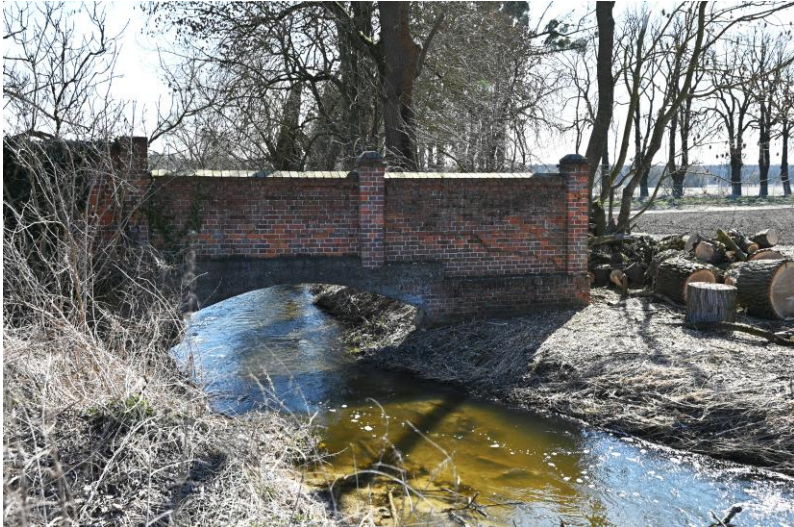
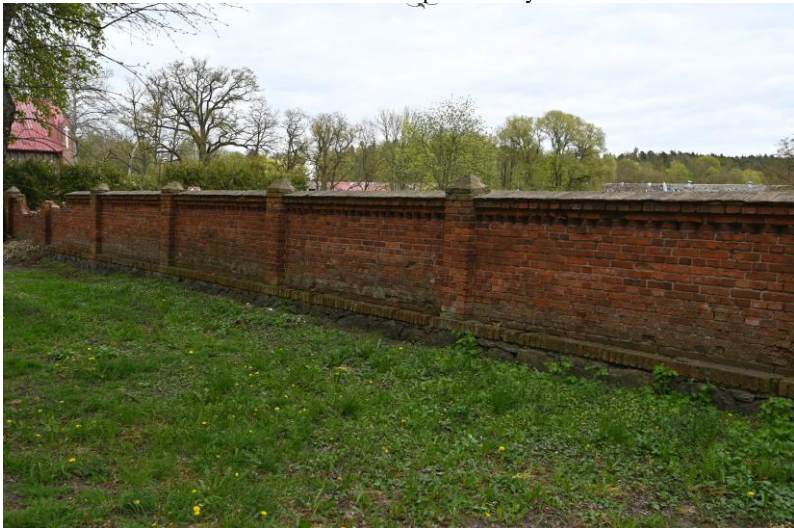
| <p>widok w kierunku południowym</p> <p>fragment od zachodu przy kaplicy, widok w kierunku północno-zachodnim</p> | | | | ulica i nr: <b>Samostrzel</b> | |
