| GEZ | KARTA ADRESOWA ZABYTKU | | 3. Miejscowość |
| 1. Nazwa<br><br><b>ZAŁOŻENIE FOLWARCZNE</b> | 2. Czas powstania<br><br><b>2. połowa XIX w.</b> | <b>DĘBOWO</b> | |

| GEZ | | KARTA ADRESOWA ZABYTKU | | 3. Miejscowość | |
| WOLARNIA<br>w zespole DWORSKO-PARKOWYM | | 1869 r. | | | |

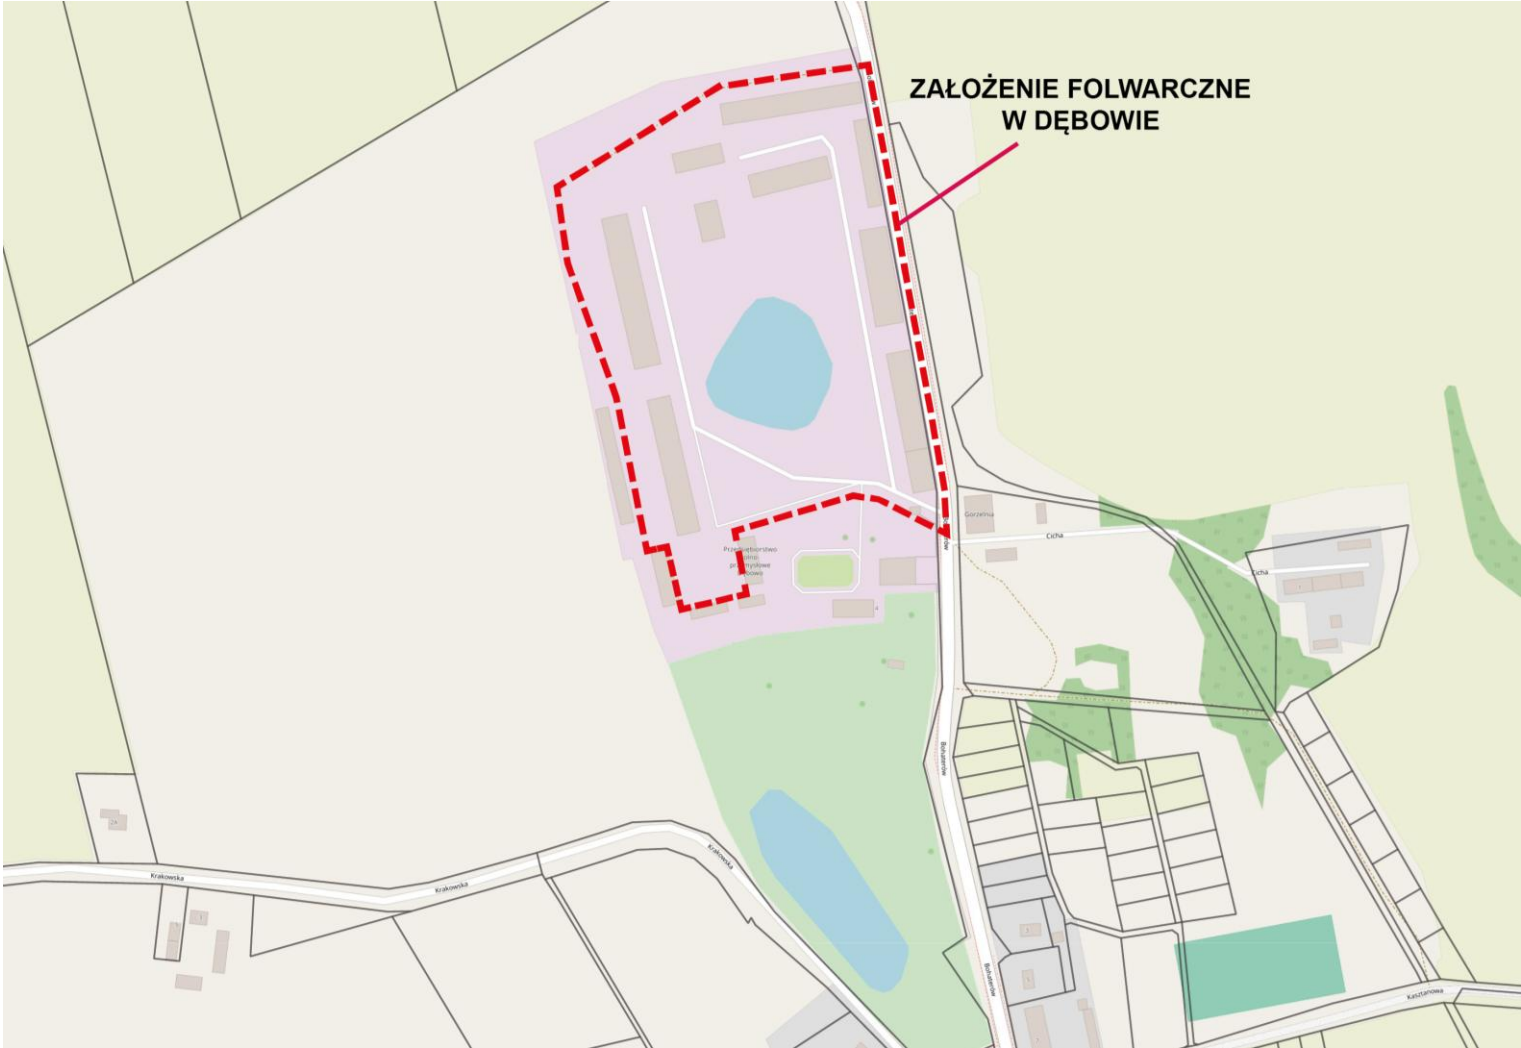
Mapa założenia i części miejscowości Dębowo – kolorem czerwonym oznaczono założenie folwarczne

Należy dążyć do zachowania historycznego układu przestrzennego zespołu folwarcznego, w szczególności czytelnego zarysu podwórze gospodarczego, rozmieszczenia zabudowy wzdłuż jego granic oraz relacji przestrzennych pomiędzy poszczególnymi obiektami.
