## KARTA ADRESOWA ZABYTKU

**ZAŁOŻENIE PAŁACOWE**

**SAMOSTRZEL**

**PAŁAC**

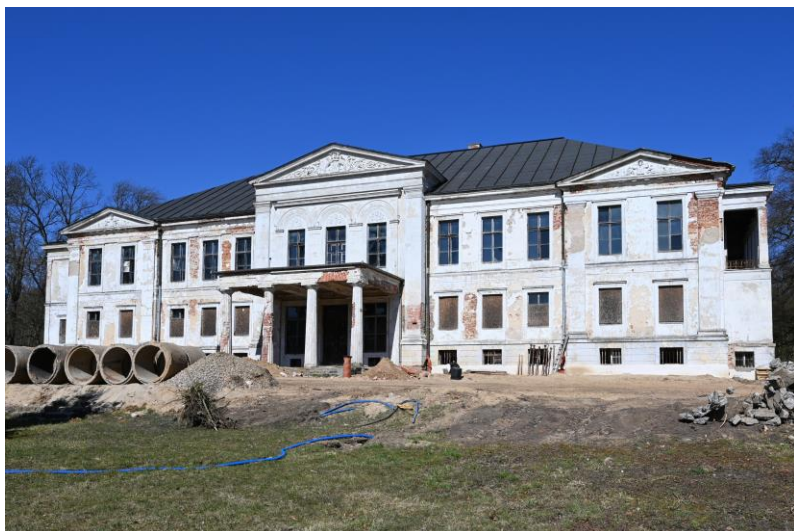
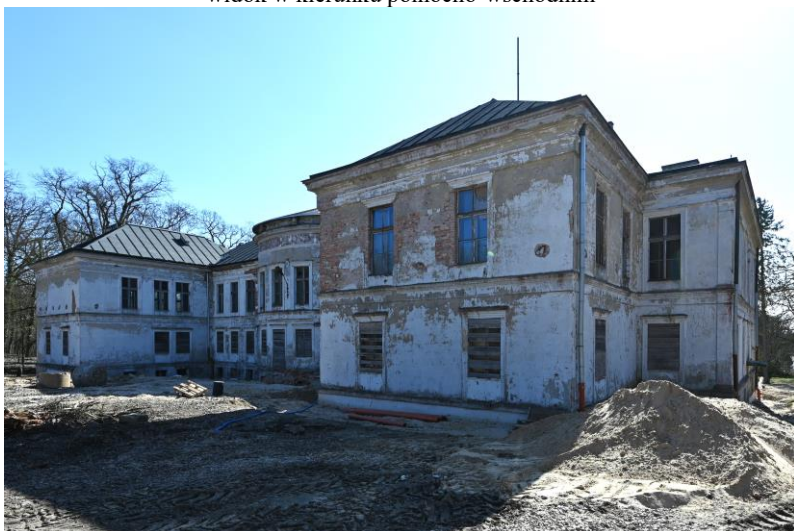
widok w kierunku północno-wschodnim

widok w kierunku południowo-zachodnim

Stan zachowania obiektu należy określić jako dostateczny do złego, z wyraźnymi śladami wieloletniej degradacji. Zachowana jest bryła pałacu oraz jego zasadnicze elementy kompozycyjne, natomiast elewacje wykazują liczne ubytki tynków i detalu architektonicznego. Stolarka okienna i drzwiowa znajduje się w złym stanie technicznym. Jednocześnie widoczne są współczesne działania remontowo-konserwatorskie, obejmujące m.in. zabezpieczenie konstrukcji oraz przygotowanie obiektu do dalszych prac.

Pałac w Samostrzelu stanowi obiekt o bardzo wysokiej wartości historycznej, architektonicznej i krajobrazowej. Kluczowe znaczenie ma zachowanie jego bryły, układu przestrzennego oraz relacji z otaczającym parkiem i zabudową folwarczną. W zakresie zaleceń konserwatorskich priorytetowe jest kontynuowanie rozpoczętych prac zabezpieczających, remontowych i konserwatorskich, przy jednoczesnym dążeniu do maksymalnego zachowania substancji zabytkowej.

Niezbędne jest uzupełnienie ubytków tynków oraz konserwacja i rekonstrukcja detalu architektonicznego elewacji na podstawie zachowanych fragmentów, wyników badań oraz dokumentacji archiwalnej.

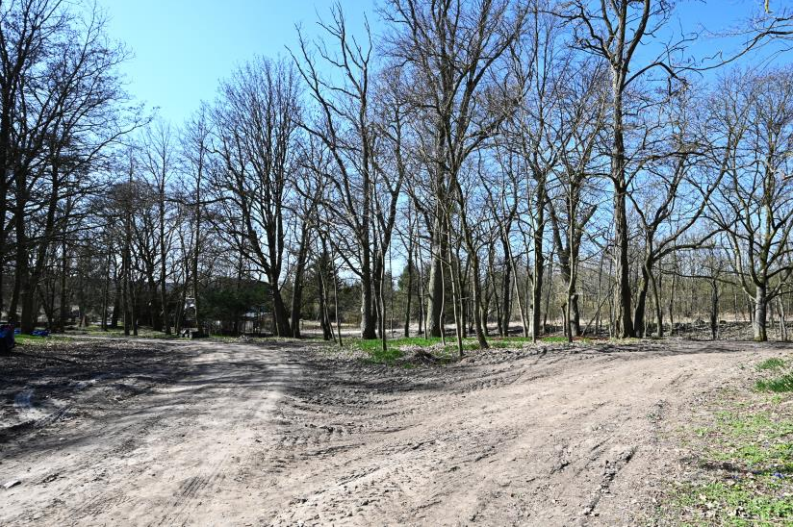
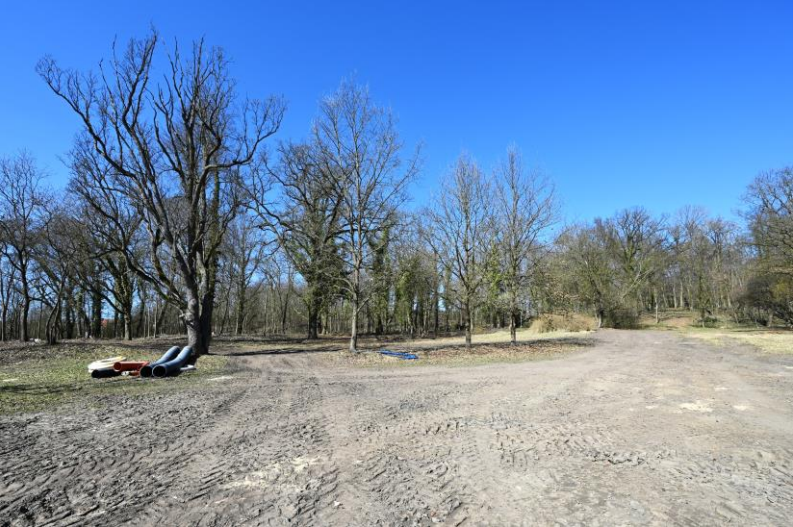
Obecnie park pozostaje w stanie częściowej degradacji. Zatarciu uległy niektóre historyczne powiązania widokowe, a część elementów kompozycyjnych, w tym tarasy, schody i detal architektoniczny, znajduje się w złym stanie technicznym lub nie zachowała się. Dodatkowym problemem są przekształcenia wynikające z późniejszego użytkowania terenu oraz oddziaływanie czynników zewnętrznych, w tym procesów erozyjnych i zmian w otoczeniu założenia. Pomimo tych przekształceń układ przestrzenny parku pozostaje czytelny, a zachowany drzewostan, naturalne ukształtowanie terenu oraz powiązanie z doliną Rokitki stanowią istotną wartość krajobrazową, historyczną i przyrodniczą.

Stan zachowania parku w Samostrzelu należy ocenić jako dostateczny. Park zachował czytelny historyczny układ przestrzenny, jednak jego stan techniczny i kompozycyjny jest niezadowalający. Pomimo zachowania głównych osi kompozycyjnych oraz reliktyw założenia tarasowego wiele elementów uległo znacznemu zniszczeniu, przekształceniu lub zatarciu. Układ komunikacyjny parku pozostaje miejscami czytelny, jednak w wielu partiach jest zniszczony, zatarty albo przekształcony, a zastosowane nawierzchnie nie zawsze odpowiadają historycznemu charakterowi założenia. Drzewostan parku, mimo dużej wartości przyrodniczej i obecności licznych okazów starodrzewu, wymaga działań pielęgnacyjnych i stałego monitorowania.

Zaleca się kontynuację rewaloryzacji parku w oparciu o analizę historyczną, rozpoznanie terenowe, inwentaryzację dendrologiczną oraz dostępne materiały archiwalne i ikonograficzne. Celem działań powinno być przywrócenie czytelności historycznego układu kompozycyjnego, w tym osi widokowych, relacji przestrzennych, układu tarasowego, ciągów komunikacyjnych oraz powiązań krajobrazowych z doliną Rokitki.

Niezbędne jest uporządkowanie układu dróg i ścieżek parkowych oraz dostosowanie ich nawierzchni do historycznego charakteru założenia.
